**UNIVERSIDAD DE COSTA RICA  
FACULTAD DE INGENIERÍA  
INSTITUTO DE INVESTIGACIONES EN INGENIERÍA  
LABORATORIO DE INGENIERÍA SÍSMICA**

**Disminución del riesgo sísmico no estructural y  
señalización de zonas de seguridad sísmica en  
cuatro edificios de la Sede Rodrigo Facio de la  
Universidad de Costa Rica, No. 731-A7-217**

*Segundo informe parcial*

**31 de julio de 2008**

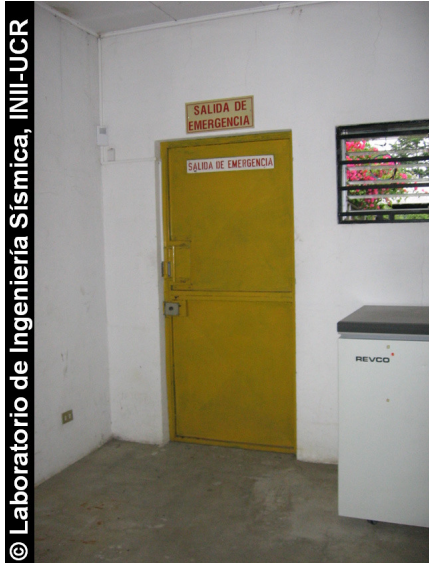
| ASPECTOS POSITIVOS | |
|---|---|
| | <p>Otra salida de emergencia debidamente demarcada, con la puerta de otro color, cerradura de fácil abertura. Nótese la presencia de equipo el cual debe estar anclado para evitar que se deslice y obstruya el paso.</p> |

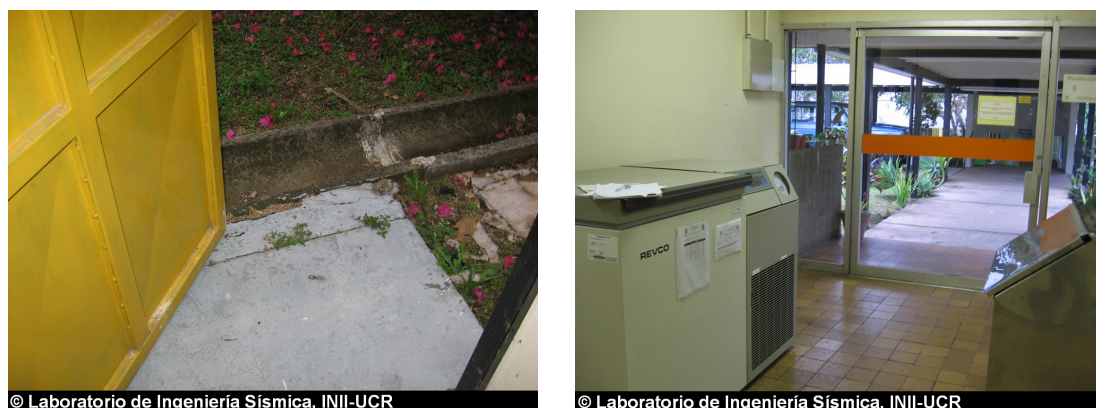
**Figura 5.** Riesgos adicionales encontrados en el Módulo 1: INISA.

Por otra parte, los aspectos negativos no estructurales que se identificaron durante la inspección del Módulo 1 del INISA se ejemplifican con fotografías en la Tabla 2. De estos, se debe dar importancia a la necesidad de anclar el equipo de laboratorio de mayor volumen que en caso de sismo puedan deslizar o volcarse y con ello golpear a alguna persona u obstruir la salida. Las vías que conducen a estas últimas deben estar libres de equipo y de riesgos adicionales, como la alcantarilla que se encuentra en una de ellas (mostrada en la Figura 5), que puedan atentar contra el libre flujo de personas durante la evacuación producto de un evento sísmico.

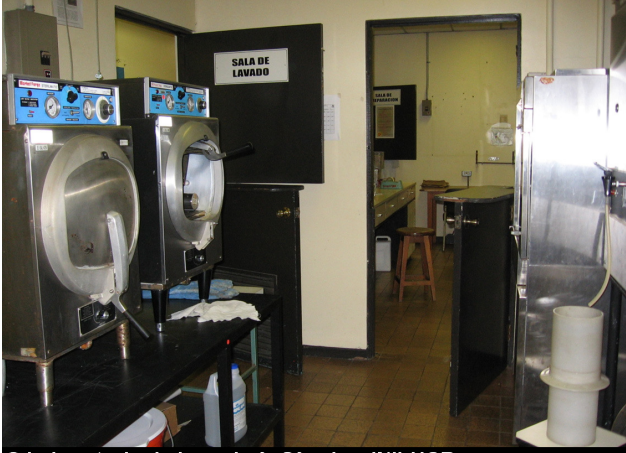
| ASPECTOS NEGATIVOS | |
|---|---|
| <p>© Laboratorio de Ingeniería Sísmica, INII-UCR</p> | <p>En varios sitios, como el mostrado, el equipo de laboratorio de mayor volumen se encuentra sobre las mesas de trabajo sin ningún tipo de sujeción o elemento que evite su caída al suelo durante un sismo. Nótese que los mismos se ubican en la ruta de salida de la habitación.</p> |

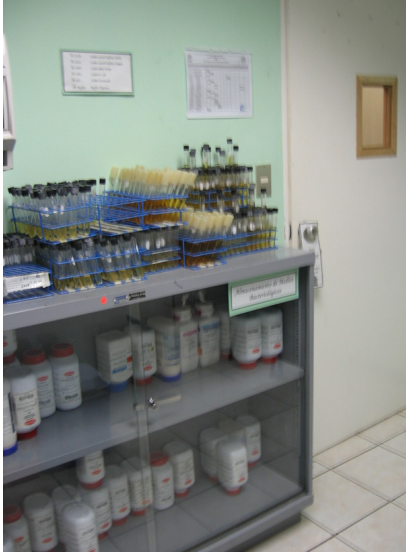
| ASPECTOS NEGATIVOS | |
|---|---|
| <p>© Laboratorio de Ingeniería Sísmica, INII-UCR</p> | <p>Los materiales frágiles se ubican sobre muebles sin elementos que eviten su caída en caso de sismo. En especial si, como en este caso, son tubos de ensayos con muestras almacenadas. Se debe hacer notar que la cercanía de estos elementos con la puerta de salida.</p> |

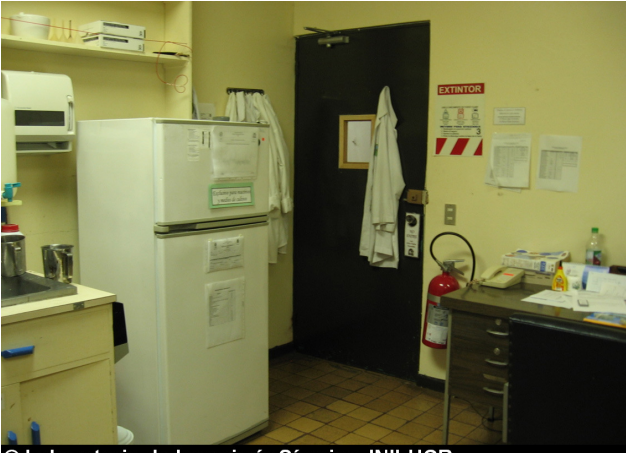
| ASPECTOS NEGATIVOS | |
|---|---|
| <p>© Laboratorio de Ingeniería Sísmica, INII-UCR</p> | <p>La ubicación de equipo de laboratorio pesado y otros elementos como escritorios, con posibilidades de deslizarse durante un sismo, dado que no tiene sujetadores, pueden bloquear la salida.</p> |

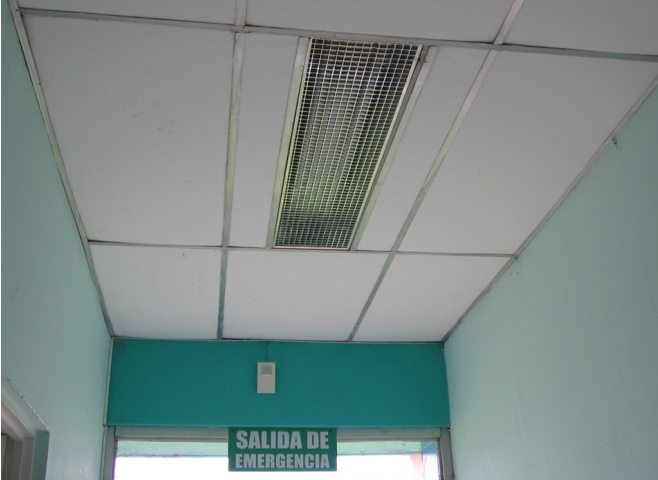
| <p>© Laboratorio de Ingeniería Sísmica, INII-UCR</p> | <p>Todas las lámparas de techo tienen difusores de luz sin aseguramiento adecuado. El riesgo aumenta cuando estos difusores se encuentran sobre las rutas de evacuación del edificio.</p> |

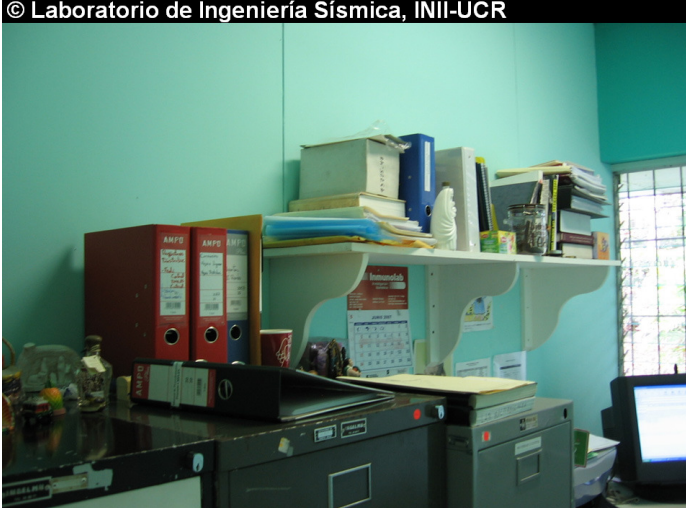
| <p>© Laboratorio de Ingeniería Sísmica, INII-UCR</p> | <p>Los estantes suspendidos se encuentran adosados a paredes livianas y los objetos que ellas sostienen no poseen ningún sujetador o elemento que impida su caída durante un sismo.</p> |

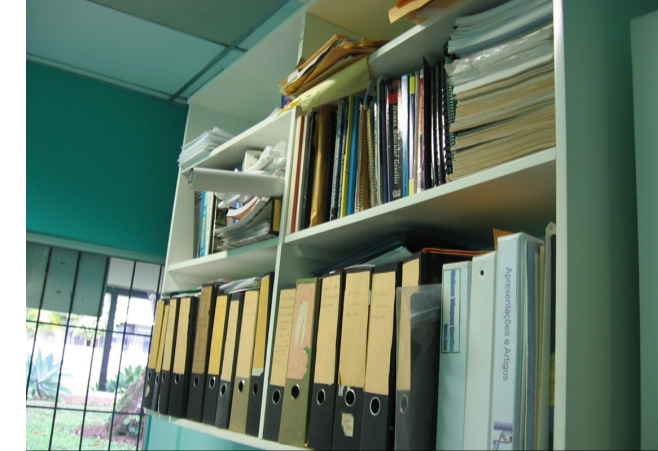
| <p>© Laboratorio de Ingeniería Sísmica, INII-UCR</p> | <p>Otro ejemplo de estantes adosados a paredes livianas con carga en exceso y sin elementos que impidan la caída de los objetos durante un sismo.</p> |

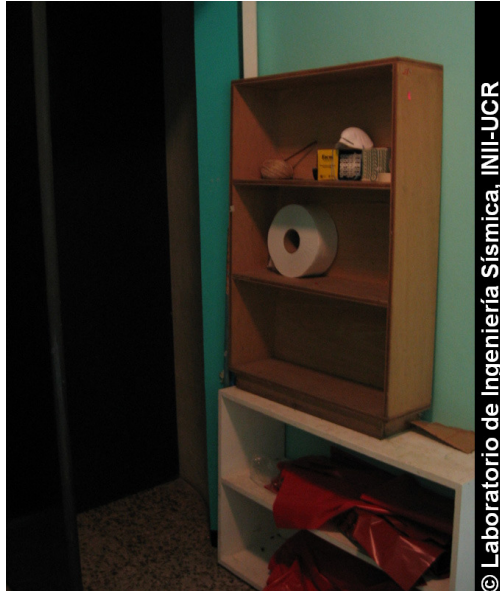
Estos estantes simplemente apoyados sobre el piso y la pared, sin sujetadores, que al moverse el edificio, pueden volcarse y bloquear la salida del cuarto oscuro.

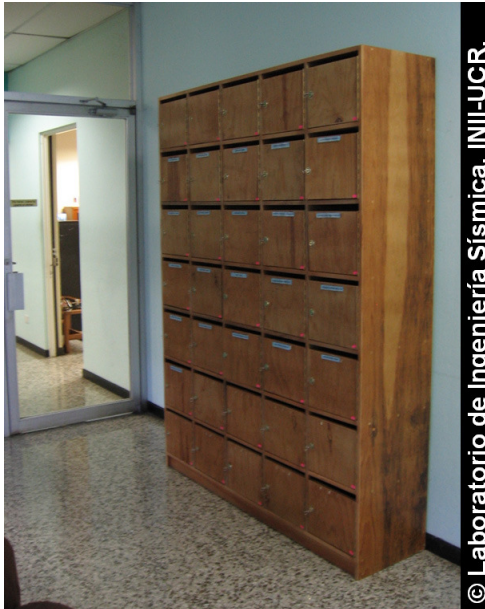
Este mueble esbelto sin sujetar se encuentra cercano sobre el pasillo que conduce a la salida del edificio y en caso de sismo puede volcarse.

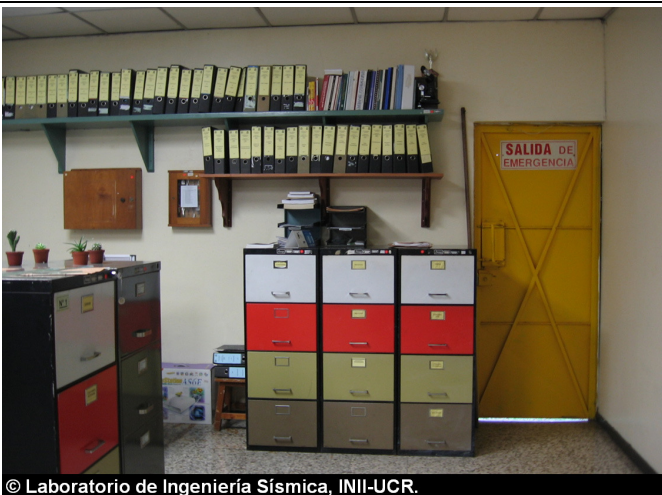
Los archivos se encuentran sin sujetar y colocados uno junto al otro, el riesgo se ve aumentado por los objetos sobre el estante adosado a la pared. Su comportamiento durante el sismo puede llegar a afectar la salida de emergencia de ese sitio.

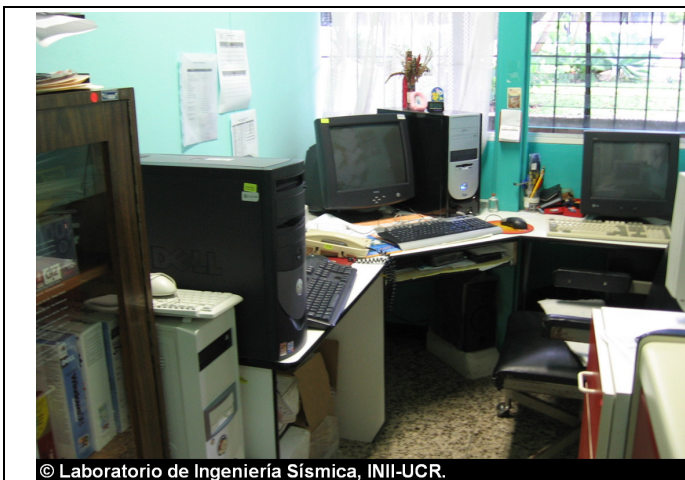
Las oficinas de los investigadores son cubículos pequeños con gran cantidad de material y equipo de cómputo sin asegurar.

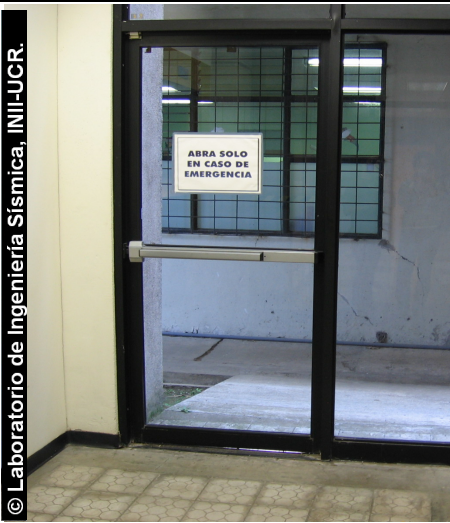
| ASPECTOS POSITIVOS | |
|---|---|
| | <p>La señalización de las salidas de emergencia y el uso de puertas adecuadas para tal fin. Se puede mejorar cambiando el color del rótulo con el objetivo de atraer más fácilmente la atención de los ocupantes.</p> |

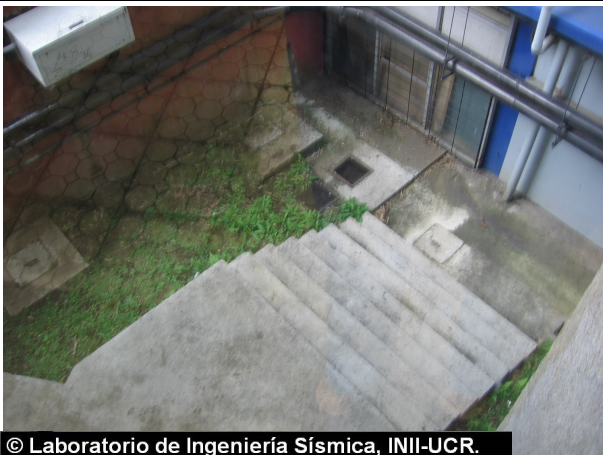
| ASPECTOS NEGATIVOS | |
|---|---|
| <p>© Laboratorio de Ingeniería Sísmica, INII-UCR.</p> | <p>Se muestra el sector Este hacia donde desemboca la salida de emergencia de la planta baja, el espacio es pequeño, no apto para discapacitados y se encuentra rodeado de edificios altos que le imprimen riesgos adicionales a lo que debe ser una zona de seguridad.</p> |

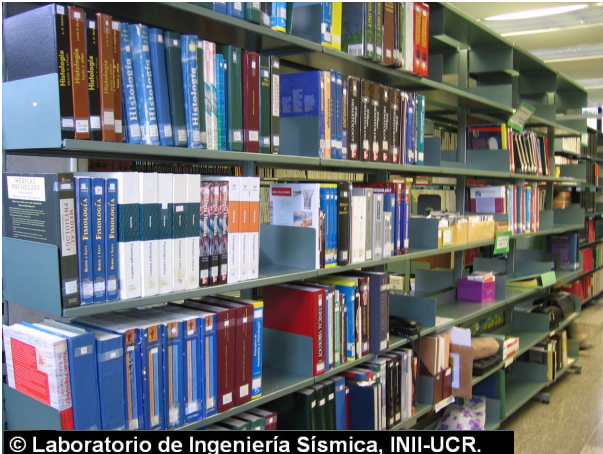
| ASPECTOS NEGATIVOS | |
|---|---|
| <p>© Laboratorio de Ingeniería Sísmica, INII-UCR.</p> | <p>La mayor parte de los estantes no están sujetos al piso ni entre ellos y no poseen un sistema de retención del contenido que almacenan, además por sus dimensiones, esbeltez y ubicación en el edificio pueden sufrir vuelco durante un sismo.</p> |
