LABORATORIO DE INGENIERÍA SÍSMICA
INSTITUTO DE INVESTIGACIONES EN INGENIERÍA
UNIVERSIDAD DE COSTA RICA

SISMO DE BURICA ($M_w=6,2$)
30 DE JULIO DEL 2002

Setiembre, 2002

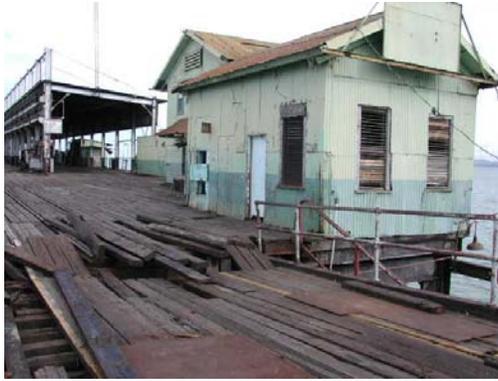
En Puerto Armuelles el sismo ocasionó severos daños en el antiguo muelle bananero (Fig. 3). Además, produjo el colapso de muros mampostería (Fig. 4) y de varias viviendas de madera y de zócalo de mampostería. Otras casas fueron desalojadas por presentar severos daños estructurales. En muchas otras viviendas de mampostería se observaron grietas superficiales en los repellos (Fig. 5).

Figura 3: Daños en el muelle de la ciudad de Puerto Armuelles en Panamá debido al movimiento de uno de los marcos metálicos que lo forman por asentamiento del suelo. Nótese la interrupción sufrida por la superficie de acceso a la zona de carga, formada por piezas de madera.

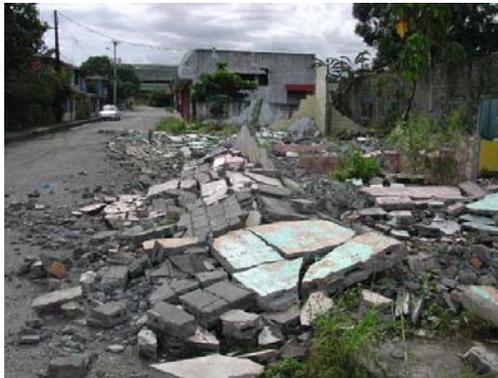
Figura 4: Colapso total de muros y paredes de mampostería en la localidad de Puerto Armuelles en Panamá. Obsérvese la ausencia de refuerzo proporcionado por varillas verticales y longitudinales de acero, lo que imposibilita al sistema constructivo a resistir fuerzas laterales y lo convierte además en una estructura sumamente frágil.

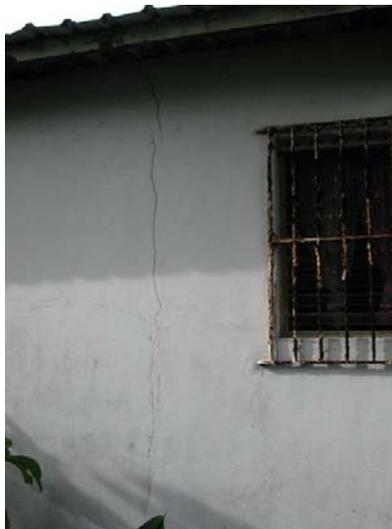
Figura 5: Grieta vertical en el repello de una estructura de mampostería. Se observan también grietas horizontales más pequeñas, sin embargo, son superficiales y no dañaron los bloques que forman la pared.

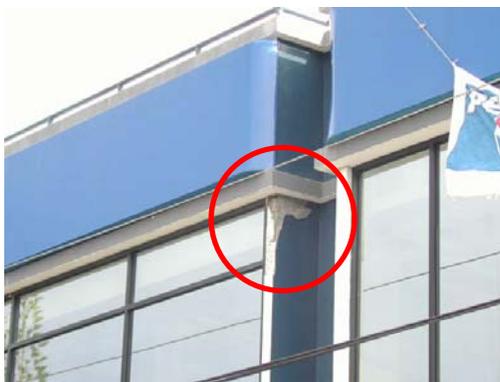
En el centro de Puerto Armuelles, los locales comerciales sufrieron la caída de sus mercancías y ruptura de los vidrios de las ventanas. En un edificio nuevo de mampostería (Banco del Istmo) se cayó el repello de una pared exterior y se quebraron los vidrios de las ventanas (Fig. 6). En la zona costera se observaron grietas, de 2 a 3 metros de longitud y 1 a 2 mm de ancho, en las arenas ubicadas detrás del rompeolas.

Figura 6: Daños en el repello de un edificio nuevo de mampostería construido en Puerto Armuelles, debido probablemente al golpe entre el muro repellado y la estructura superior.

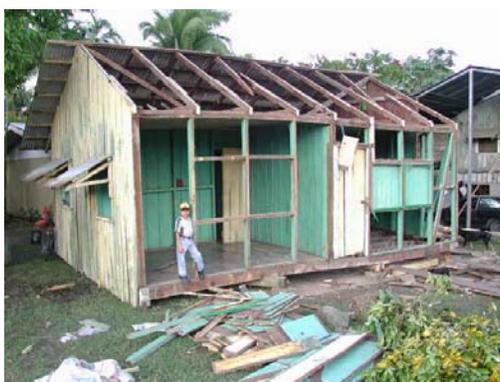
En Finca Balsa, una localidad panameña ubicada cerca de la frontera con Costa Rica, ocurrió el colapso de 7 viviendas de madera construidas sobre basas. En Laurel y Peral 3 casas de madera asentadas sobre basas colapsaron (Fig. 7 a 11).

Figura 7: Vivienda en proceso de desmantelamiento construida en madera, en Laurel de Corredores. La falla principal se produjo en las bases de madera que soportan la estructura y que la aíslan del suelo. Estas bases no estaban arriostradas en forma de “X” y al estar en contacto con la humedad del suelo, generalmente las piezas de madera se encontraban en proceso de pudrición.

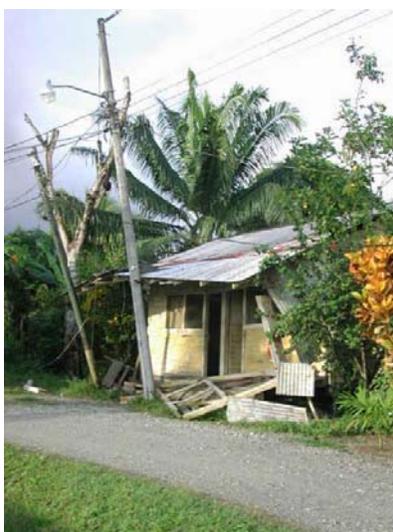
Figura 8: Vivienda de madera colapsada en Peral. El colapso total de la estructura fue causado por las fallas en sus bases. Se observa además la inclinación de los postes del tendido eléctrico y telefónico, debido al empuje de la casa colapsada.

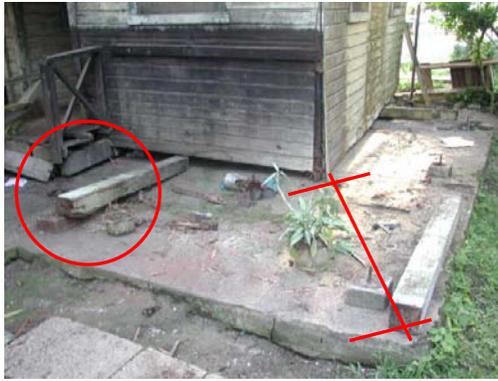
Figura 9: Detalle del colapso de las bases de madera de una vivienda, en Peral. Nótese la ausencia de elementos en “X” entre los verticales que hubieran permitido que las bases fueran capaces de resistir las fuerzas horizontales debidas al sismo. Obsérvese el estado de pudrición de la madera justo en las uniones a las bases de concreto, donde se transmiten las cargas por medio de un único cabo de varilla de acero. Nótese el desplazamiento en diagonal de casi 1.5 metros que sufrió la estructura.

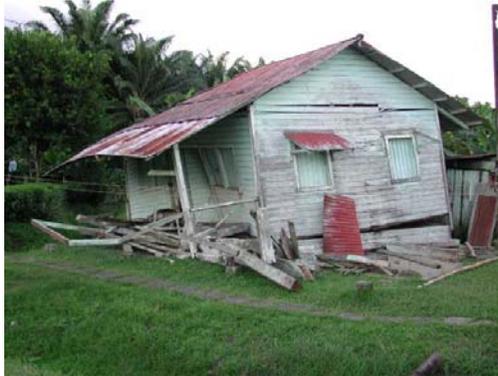
Figura 10: Colapso de vivienda de madera en Peral por falla en sus bases. Generalmente en estos casos la estructura se desplaza como una unidad hacia un lado y cae, por lo que los demás elementos que la forman se mantienen sin grandes daños.

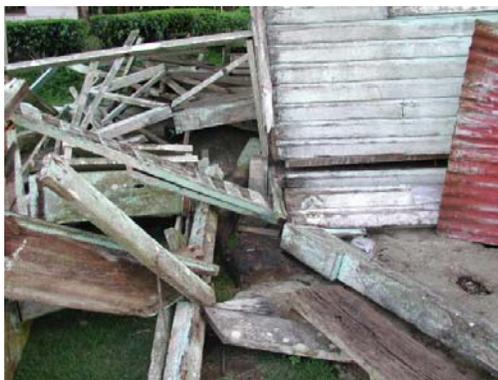
Figura 11: Detalle de estructura colapsada en Peral, debido a fallas en sus bases por diseño inadecuado y por obsolescencia de la madera.

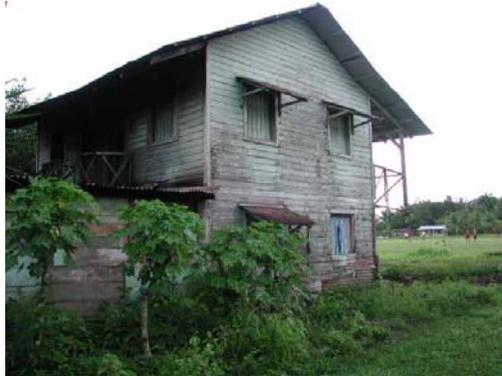
Figura 13: Estructura de madera ubicada en Peral cuyo cerramiento es de ese mismo material. Se observa que, pese a lo deteriorado en que se encuentran las piezas de madera que forman el cerramiento, la estructura soportó adecuadamente el sismo. Se observa una buena concepción estructural principalmente porque en el piso inferior se evita su excesiva flexibilidad con elementos verticales, diagonales y horizontales que forman la pared e impiden gran desplazamientos de este nivel.

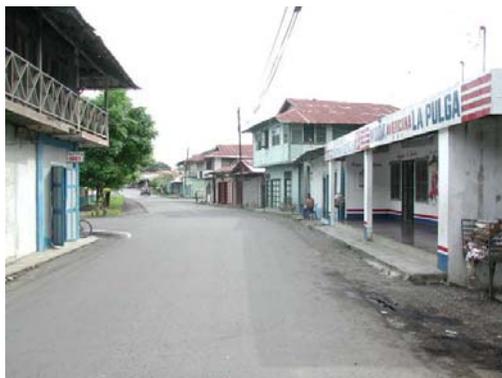
Figura 14: Estructuras en Puerto Armuelles que no sufrieron daños, debido a que son construidas en mampostería, madera o una mezcla de ambos sistemas constructivos. Su estabilidad se debe a una buena estructuración y a la sustitución, en los casos de madera, de un piso sumamente flexible formado por bases de madera sin arriostrar, por estructuras de mampostería que evitan la caída del piso superior.
