Universidad de Costa Rica
Instituto de Investigaciones en Ingeniería
Laboratorio de Ingeniería Sísmica

INTENSIDADES DEL SISMO DE BIJAGUA DE UPALA
($M_w = 5,4$), 27 DE ENERO DEL 2002

Géol. Lepolt Linkimer A.

Marzo, 2002

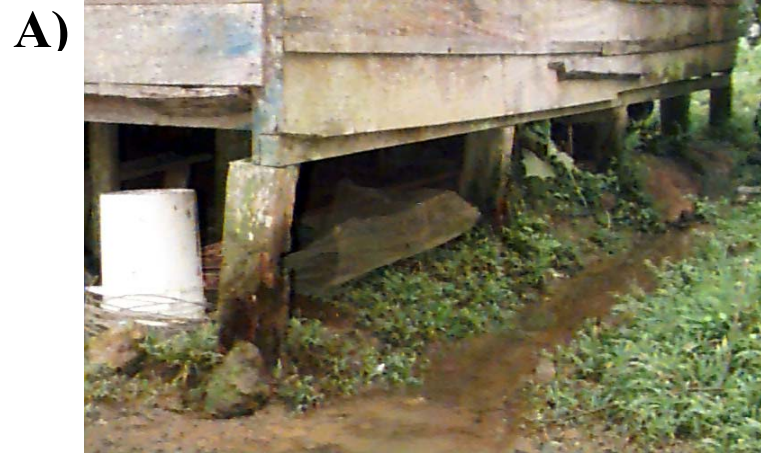
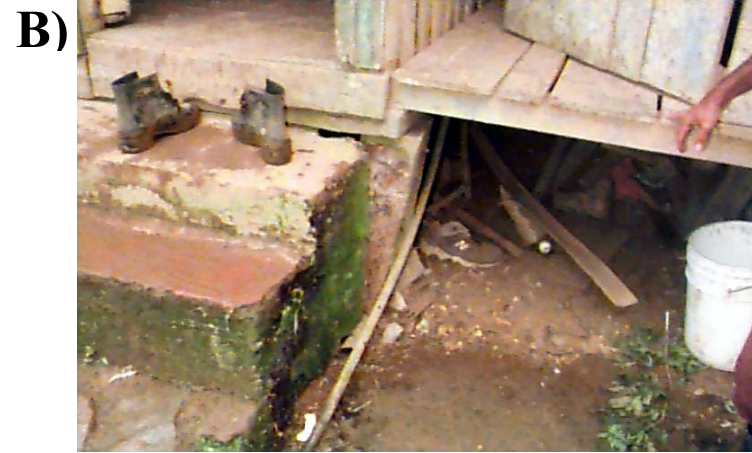
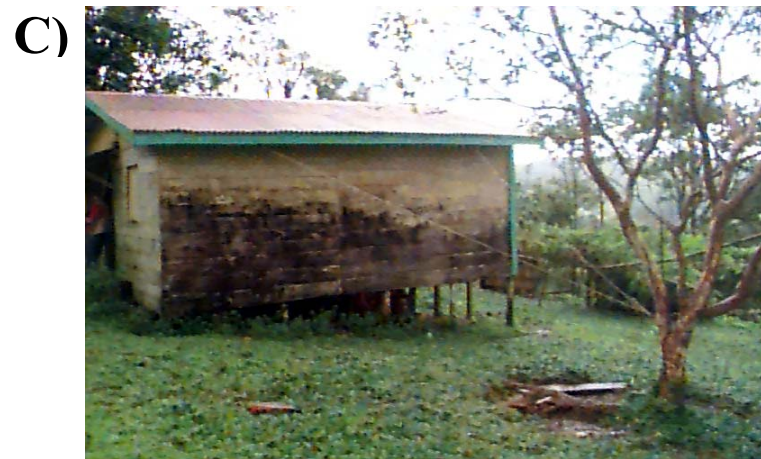
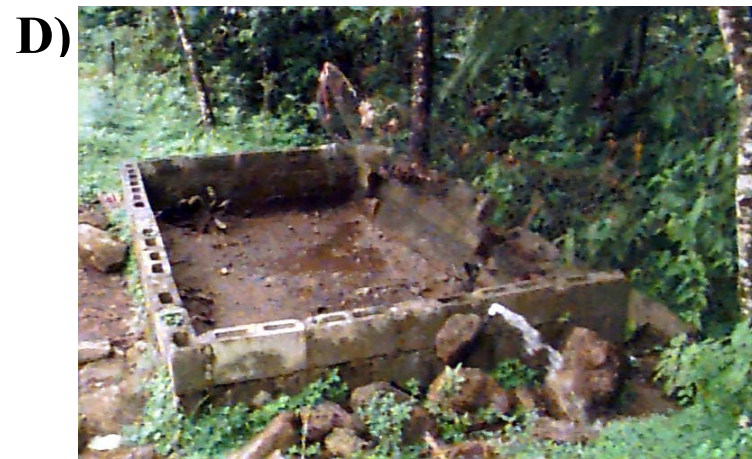
En la figura 1 se muestra el mapa de isosistas del evento principal. La máxima intensidad fue de VI en las comunidades de El Pilón y Bijagua de Upala. En la población de El Pilón tres casas de madera fueron severamente afectadas, ya que sus bases por estar muy deterioradas y no poseer ariostes en forma de equis, se inclinaron y desestabilizaron toda la estructura (Figura 2). Además, ocurrieron pequeños deslizamientos, caída de rocas y pequeñas grietas producidas por el asentamiento diferencial de algunos tramos del camino hacia El Pilón (Figura 3).

Figura 2: Daños en estructuras en la zona de El Pilón de Upala. **A)** y **B)** Casas con severos daños en sus bases debido a la ausencia de arriostres (en equis) y al mal estado de la madera. **C)** Casa amarrada con mecates a los árboles como medida implementada por los vecinos para evitar el colapso temporal luego del sismo. **D)** Daños en un estanque de tilapias.

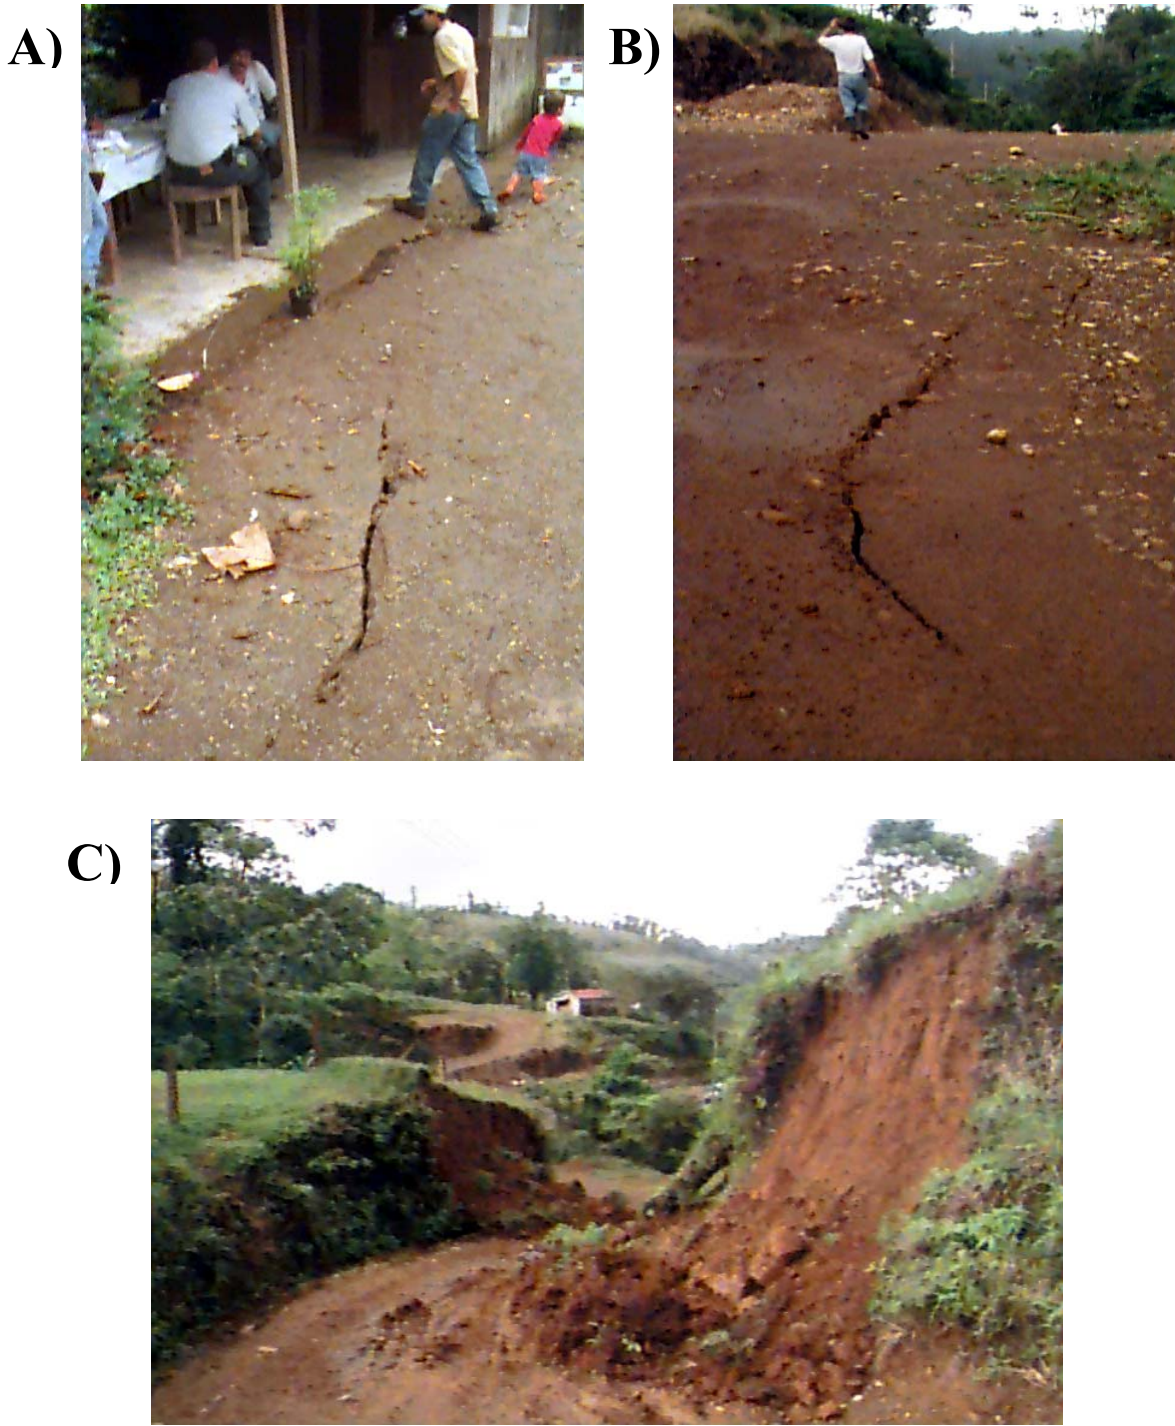
Figura 3: Efectos geológicos debido al sismo de Bijagua en la zona de El Pílon de Upala. **A) y B)** Pequeñas grietas formadas por asentamiento diferencial en el camino de El Pílon. **C).** Deslizamientos en el camino de acceso a El Pílon.
