**LABORATORIO DE INGENIERÍA SÍSMICA
INSTITUTO DE INVESTIGACIONES EN INGENIERÍA
UNIVERSIDAD DE COSTA RICA**

**SISMOS EN LA PENÍNSULA DE BURICA ENTRE
DICIEMBRE DEL 2003 Y FEBRERO DEL 2004**

Abril, 2004

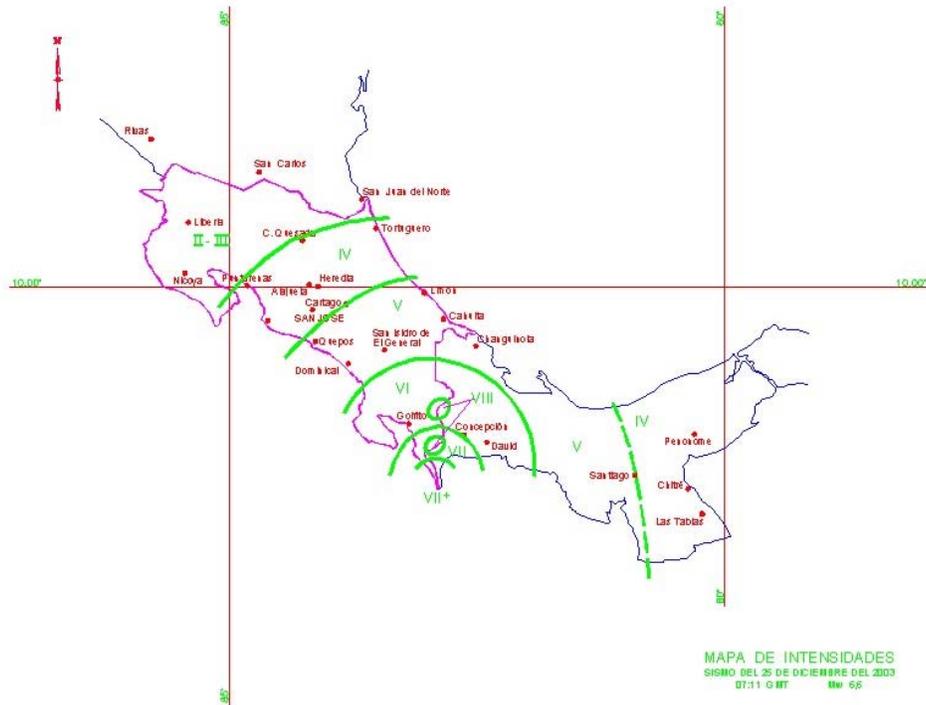
Figura 1: Mapa preliminar de isositas del sismo del 25 de diciembre del 2003.

Las intensidades máximas producidas por este sismo ocurrieron en la comunidad de Finca Naranjo.

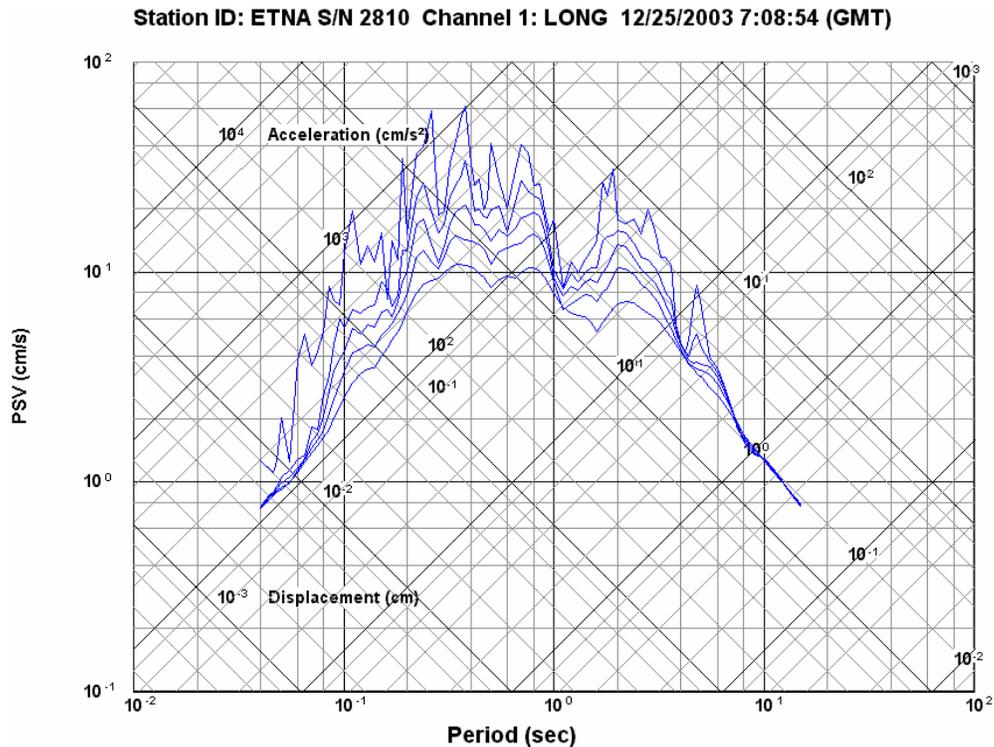
La figura 2 muestra los espectros de respuesta para 0, 2, 5, 10 y 20% de amortiguamiento obtenidos a partir de registro en componente longitudinal de la estación GLF, que es la más cercana al epicentro. El valor máximo es de 500 cm/s^2 para el 5% de amortiguamiento, que corresponde a un periodo aproximado de 0,22s

Figura 2: Espectros de respuesta para cinco amortiguamientos obtenidos a partir del registro de la componente longitudinal obtenido en la estación GLF.

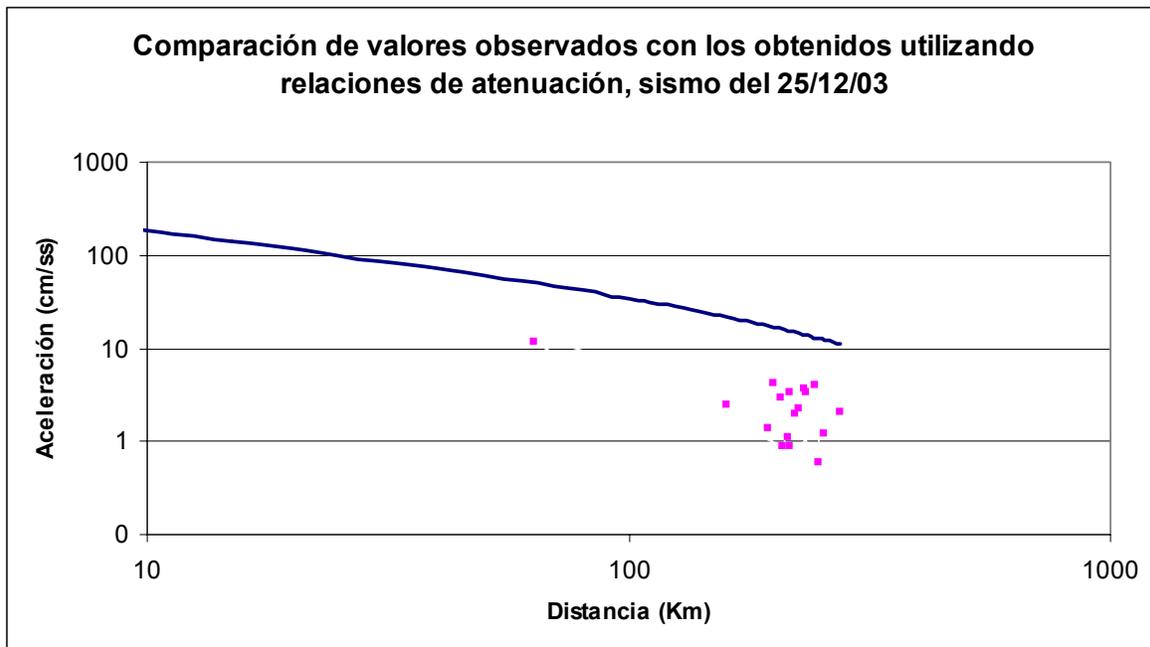
Al comparar los valores de aceleración máxima registrada con los obtenidos a partir de las relaciones de atenuación estimadas por Schmidt *et al.*, 1997), se observa que los valores registrados son notablemente más bajos que la curva (Figura 3). Lo anterior se debe probablemente a que estas relaciones fueron obtenidas a partir de datos con distancias hipocentrales cortas e intermedias (menores que 100 km), por lo que a partir de esta distancia la curva es proyectada. Sería de especial interés incorporar los datos que aportó este sismo al actualizar las relaciones propuestas en el futuro, ya que gracias a la existencia de una red digital en la actualidad, se logran obtener registros a distancias largas.

Figura 3: Valores observados en comparación con los obtenidos a partir de las relaciones de atenuación según Schmidt *et al.* (1997).

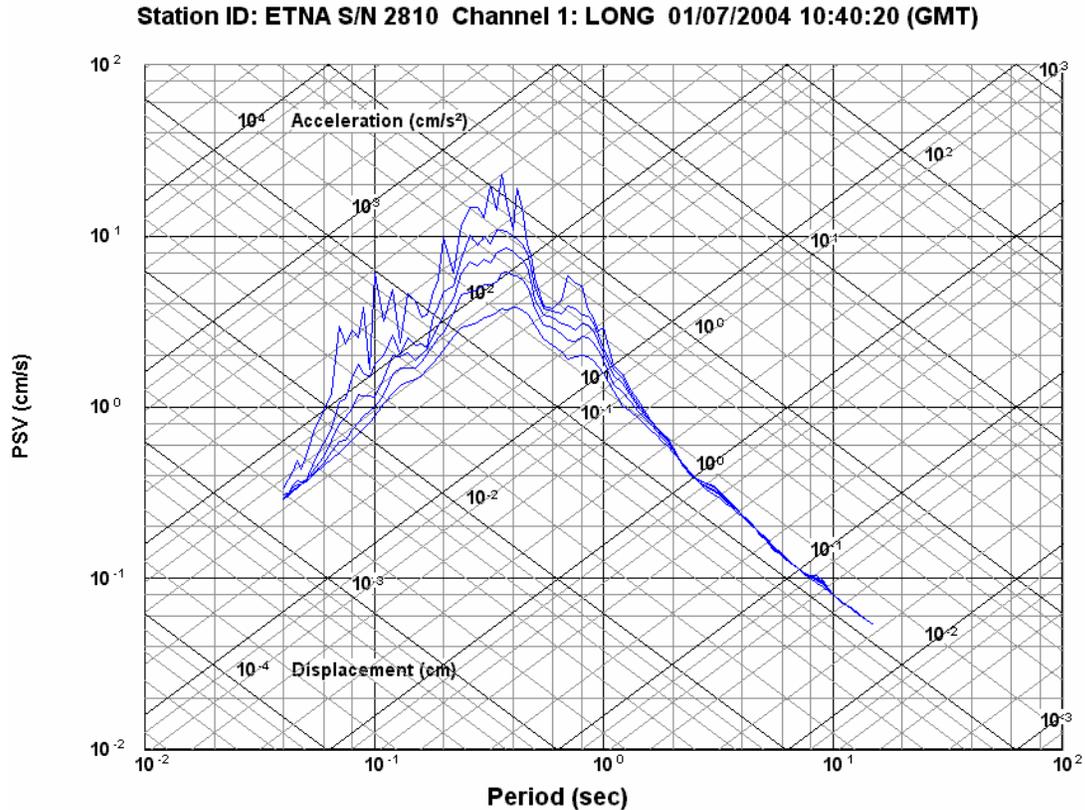
La figura 4 muestra los espectros de respuesta para 0, 2, 5, 10 y 20 % de amortiguamiento obtenidos a partir de registro en componente longitudinal de la estación

GLF, que es la más cercana al epicentro. El valor máximo es de 175 cm/s^2 para el 5% de amortiguamiento, que corresponde a un periodo aproximado de 0,22s.

Figura 4: Espectros de respuesta para cinco amortiguamientos obtenidos a partir del registro de la componente longitudinal obtenido en la estación GLF.

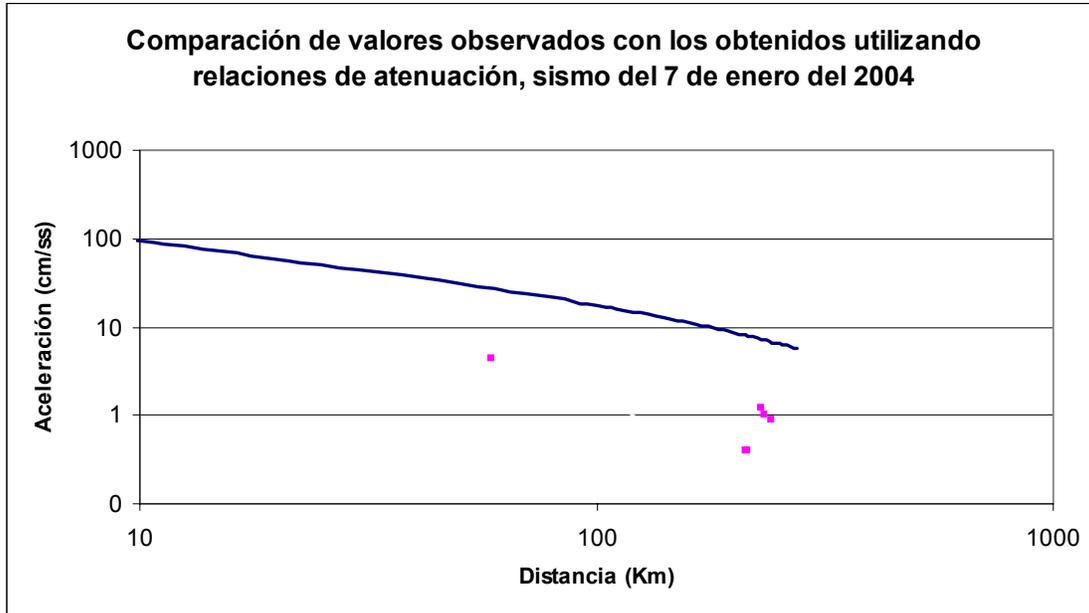
En la figura 5 se muestra la relación entre los valores de aceleración registrados y su distancia respectiva, con los obtenidos según las relaciones de atenuación estimadas por Schmidt *et al.* (1997). Al igual que para el sismo anterior, los valores registrados son menores que los obtenidos por medio de las relaciones de atenuación debido a que, para este último caso, se utilizaron predominantemente registros cercanos (distancias menores que 100 km) ya que eran los datos disponibles en ese momento. Se espera que al plantear nuevamente modelos de atenuación en el futuro y al incluir estos datos, haya una mejor aproximación entre las relaciones entre lo estimado y lo registrado.

Figura 5: Valores observados en comparación con los obtenidos a partir de las relaciones de atenuación según Schmidt *et al.* (1997).

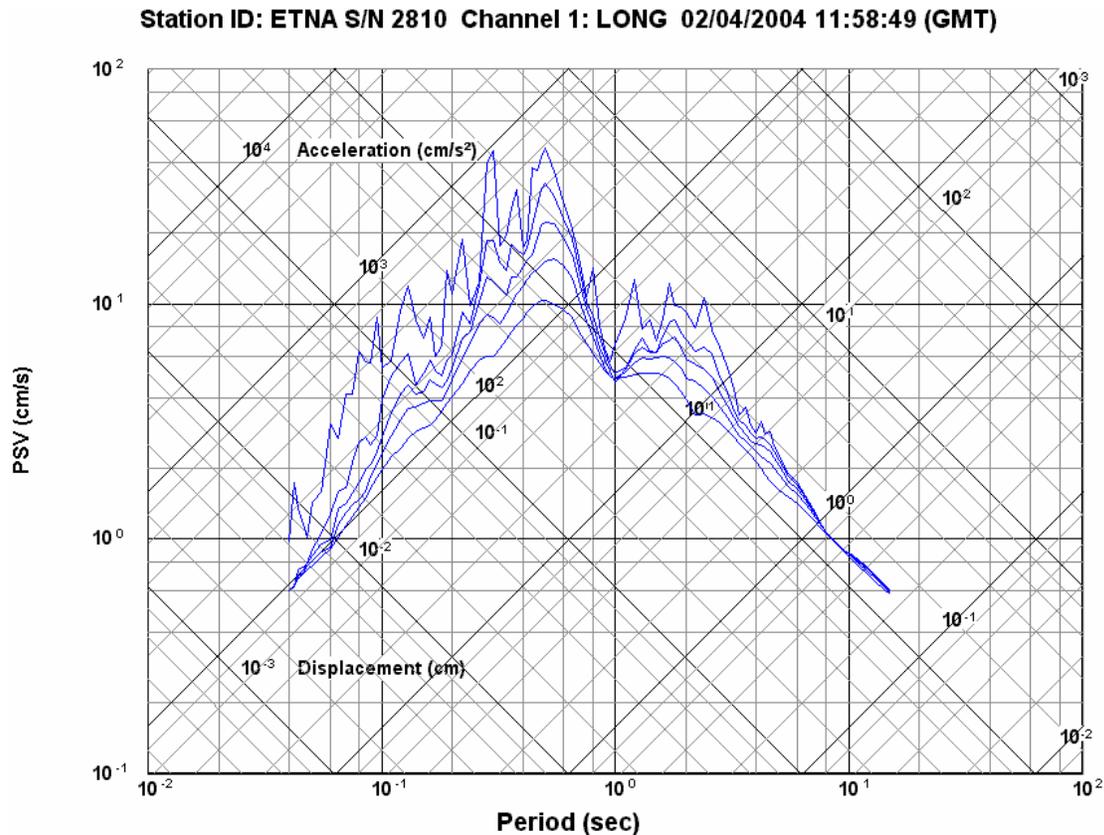
La figura 6 muestra los espectros de respuesta para 0, 2, 5, 10 y 20 % de amortiguamiento obtenidos a partir de registro en componente longitudinal de la estación GLF, que es la más cercana al epicentro. El valor máximo es de 300 cm/s^2 para el 5 % de amortiguamiento, que corresponde a un periodo aproximado de 0,22s, que fue el mismo en esta estación para los tres sismos analizados.

Figura 6: Espectros de respuesta para cinco amortiguamientos obtenidos a partir del registro de la componente longitudinal obtenido en la estación GLF.

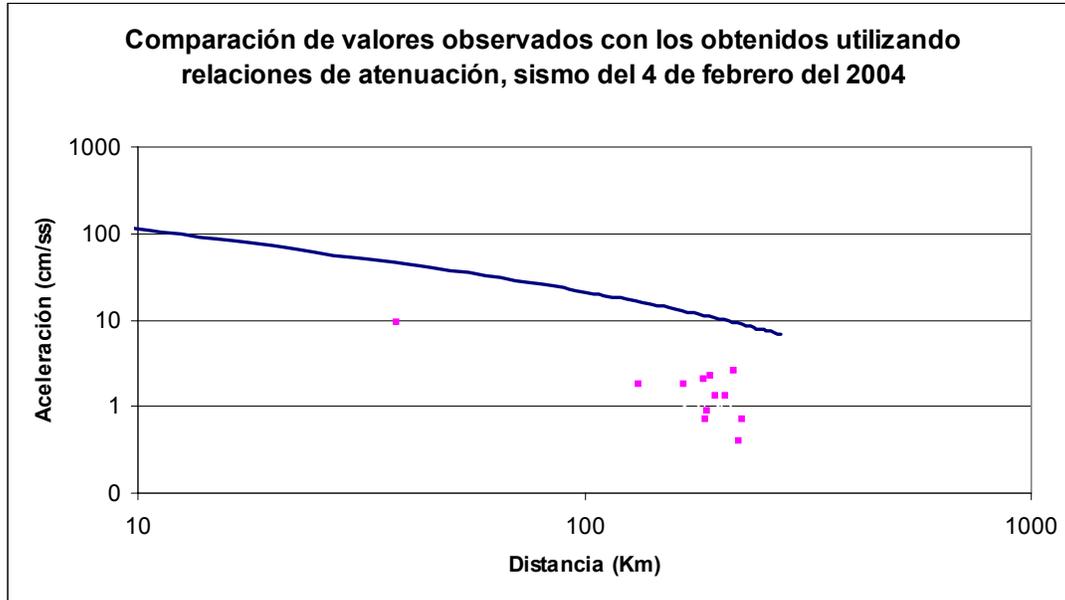
Al relacionar las aceleraciones registradas con las estimadas por medio de las relaciones de atenuación, se observa lo mismo sucedido en los dos casos anteriores: valores observados más bajos que los calculados, debido a las razones ya expuestas. Lo anterior se muestra en la figura 7.

Figura 7: Valores observados en comparación con los obtenidos a partir de las relaciones de atenuación según Schmidt *et al.* (1997).

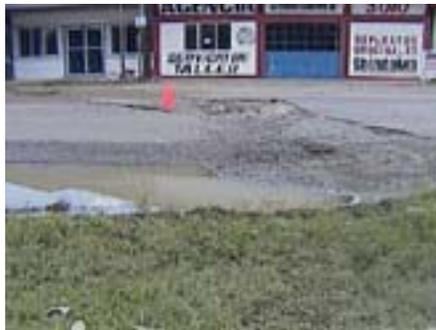
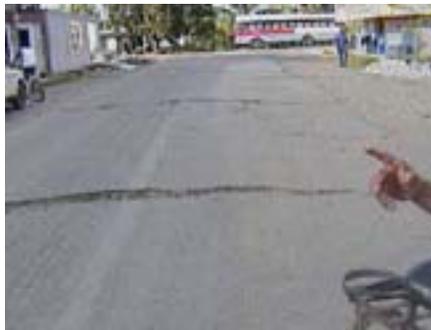
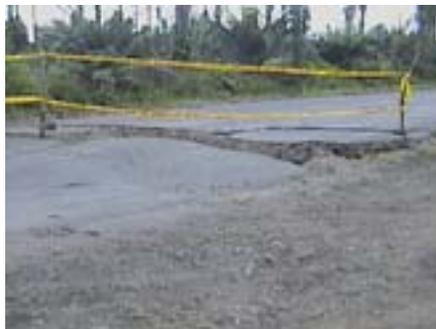
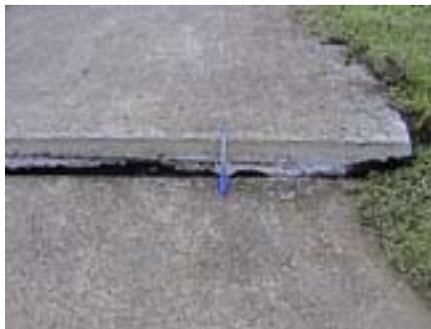
Se observan grietas de 1–5 m. de largo. Ocurrió el fenómeno de licuefacción en todo el pueblo y en las plantaciones ubicadas en los alrededores. Reportan chorros de agua y arena de hasta 1,5 m de altura. Hay depósitos de arena de color café, gris y verde por todas partes en el centro y en los alrededores de Naranjo. Hay muchas grietas por asentamiento diferencial en las vías de acceso a Naranjo, dentro de las casas, aceras, la escuela, la plaza, el parque, etc. Las personas reportan que la arena tenía un olor a materia orgánica descompuesta.

Licuefacción en el centro de Finca Naranjo, Costa Rica

Daños en las carreteras y aceras del centro de Finca Naranjo debido al asentamiento del terreno, posiblemente por la licuación de una capa de arena ubicada a algunos metros bajo la superficie.

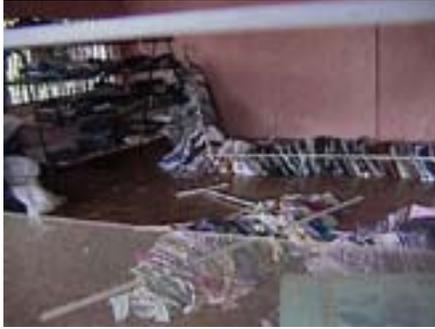
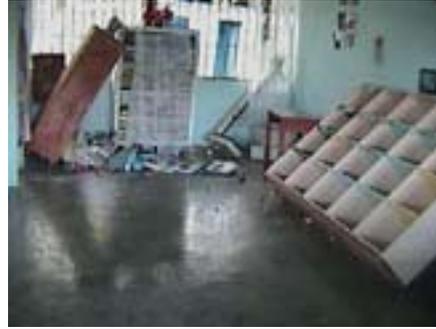
Caída de objetos en una tienda (izquierda) y la escuela de Finca Naranjo debido a la falta de sujeción y arriostre adecuados en los muebles

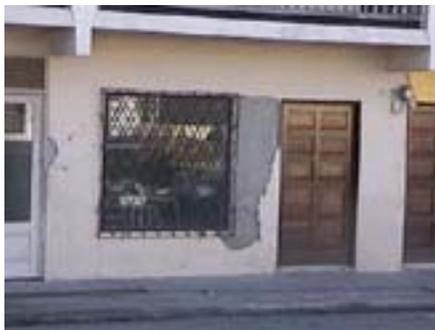
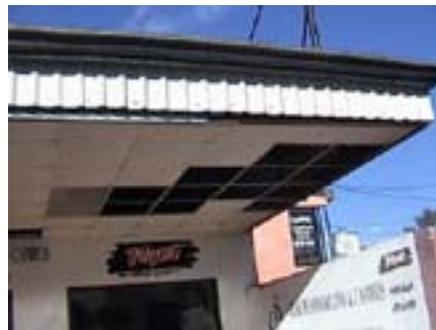
Hay daños en varios edificios del centro de la ciudad, por ejemplo en el Colosal Estero, Hotel Musuco y Tienda Karlita. En todas estas estructuras hay caída de repello, grietas en las paredes y caída de otros elementos como azulejos colocados en las paredes. En la oficina de Carlos Solórzano, se cayó el cielo raso.

Daños en estructuras localizadas en el centro de Ciudad Nelly. En la figura de la izquierda se observa el desprendimiento del repello de las paredes, aún cuando la estructura de mampostería parece estar en buen estado. En la figura de la derecha se aprecia que algunas láminas del cielorraso se desprendieron de la suspensión de aluminio que las soportaba.

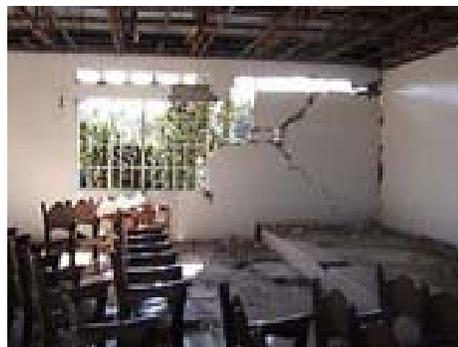
Daños en el Templo de los testigos de Jehová, en Agua Buena de Coto Brus. Se observa la ausencia del refuerzo (varillas de acero), lo que produjo el colapso total de la pared formada por bloques.

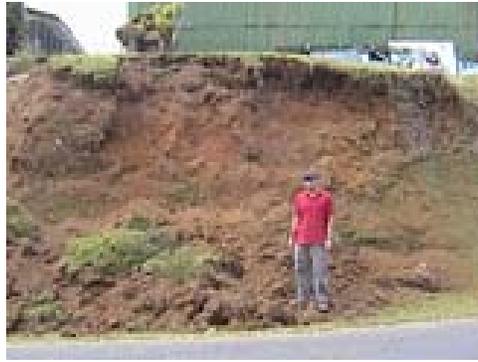
Pequeños deslizamientos en los taludes de la carretera que se dirige a Sabalito. Grietas (cm) en el patio de una casa, relacionados con un pequeño deslizamiento (la casa está en una ladera). Se interrumpió el servicio eléctrico por unos 20 minutos.

Deslizamiento en el talud de la carretera de acceso a Sabalito de Coto Brus.

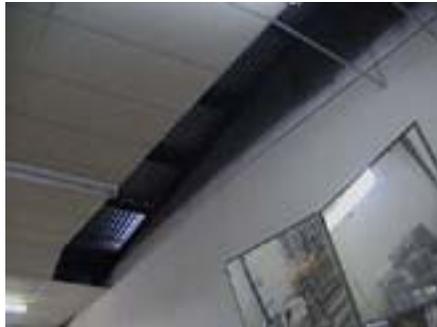
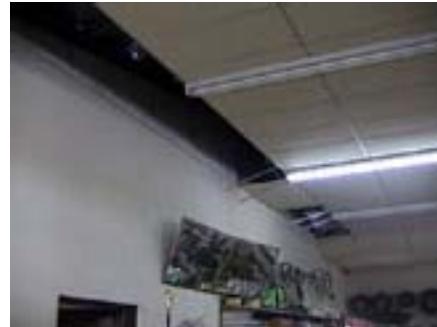
Caída del cielorrasos en el supermercado del centro de Progreso, Panamá, debido los golpes que le produjeron las paredes a la suspensión de aluminio durante el sismo.

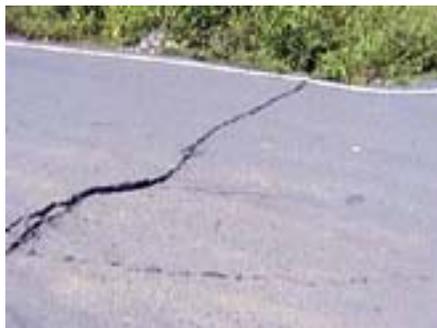
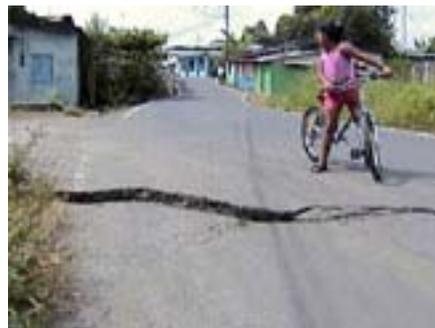
Se observan grietas en las carreteras por asentamiento diferencial en el centro de Puerto Armuelles y en rutas aledañas, como la que se dirige a San Vicente de Puerto Armuelles. No se observaron casas de madera afectadas por el sismo.

Daños en las carreteras del centro de Puerto Armuelles, por asentamiento diferencial del suelo.

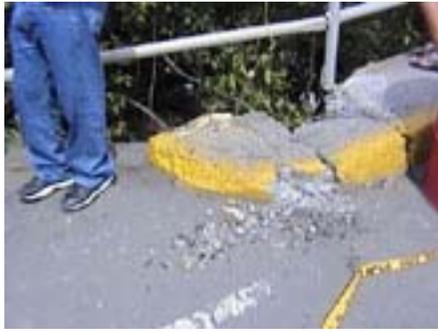
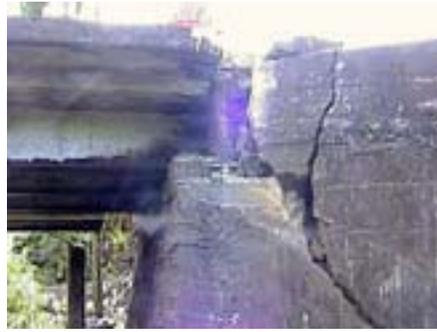
Daños en un puente en el centro de Puerto Armuelles, Panamá, debido a asentamientos en la arena donde son soportados los apoyos del suelo

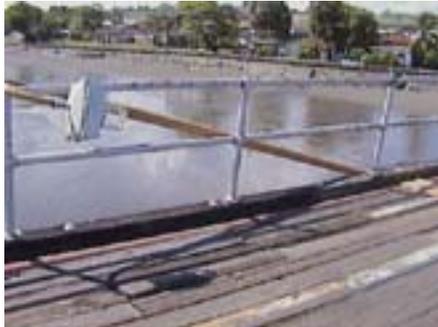
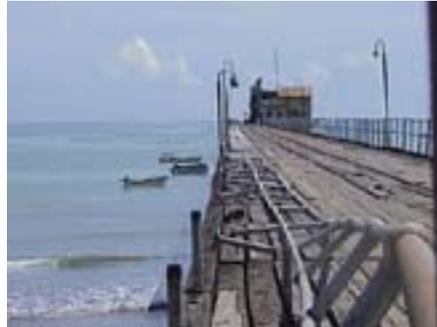
Daños severos en el muelle de la ciudad de Puerto Armuelles. Las barandas se cayeron y se torcieron las lámparas de iluminación. Además, se rompió el tubo que lleva agua hasta el sector final del muelle.

Daños en el muelle de Puerto Armuelles. Ocurrió el colapso de algunos postes de iluminación (izquierda) y de una de las barandas (derecha).

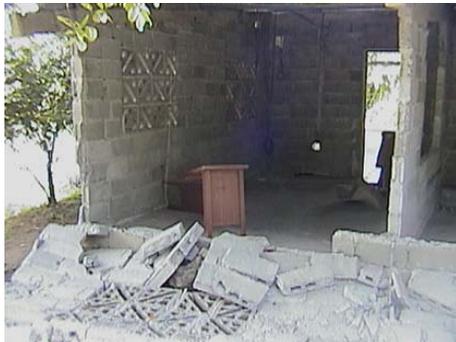
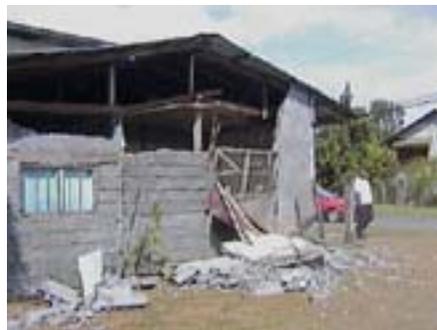
Cinco casas de mampostería (sin varillas) colapsadas en San Vicente de Puerto Armuelles. Daños severos en otras casas ubicadas en El Retorno, San Bartola, San Vicente, Soberanía, El Carmen, Río Mar y Baco.

Colapso de muros en varias viviendas de San Vicente de Puerto Armuelles, debido a la ausencia de refuerzo (carillas de acero horizontales y verticales), así como a una mala concepción de este sistema constructivo.
