**UNIVERSIDAD DE COSTA RICA  
FACULTAD DE INGENIERÍA  
INSTITUTO DE INVESTIGACIONES EN INGENIERÍA  
LABORATORIO DE INGENIERÍA SÍSMICA**

**Disminución del riesgo sísmico no estructural y  
señalización de zonas de seguridad sísmica en  
cuatro edificios de la Sede Rodrigo Facio de la  
Universidad de Costa Rica, No. 731-A7-217**

*Segundo informe parcial*

**31 de julio de 2008**

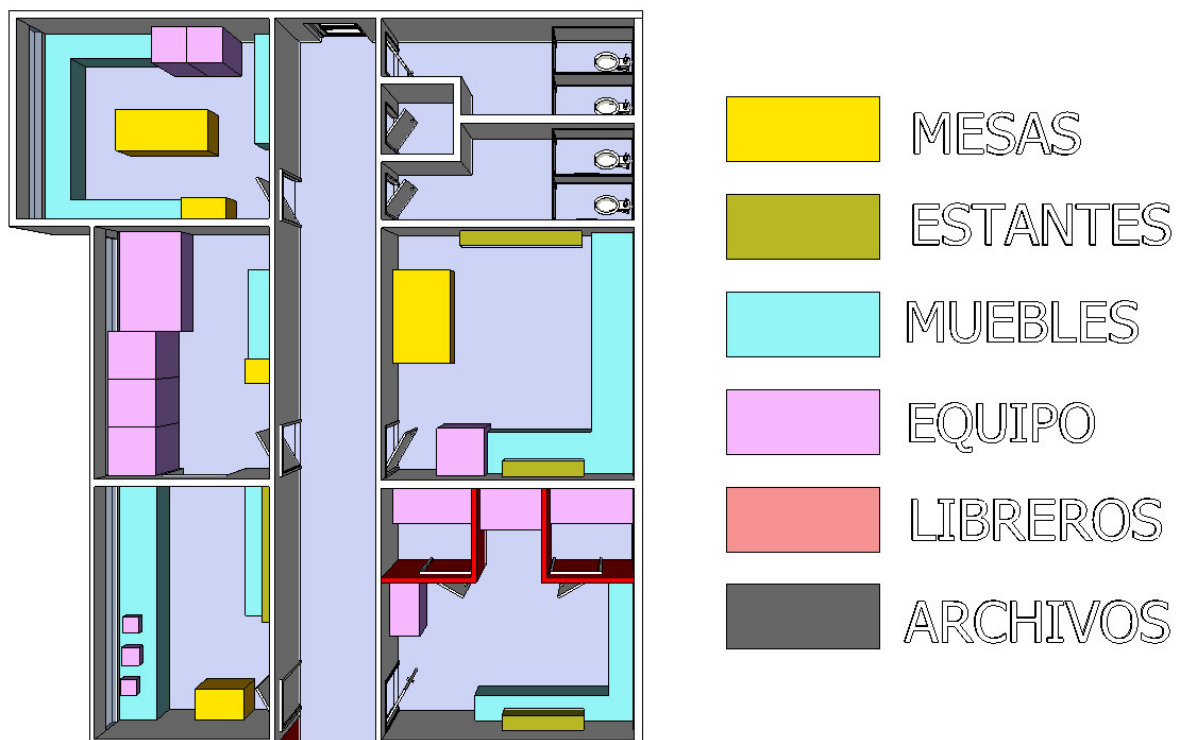
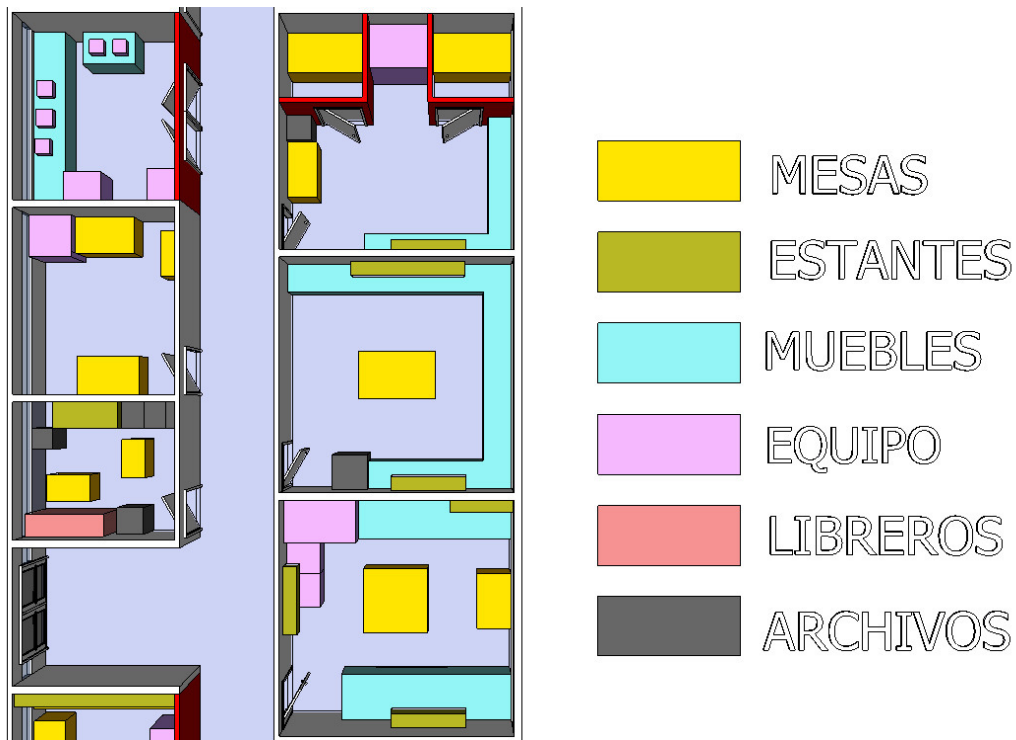
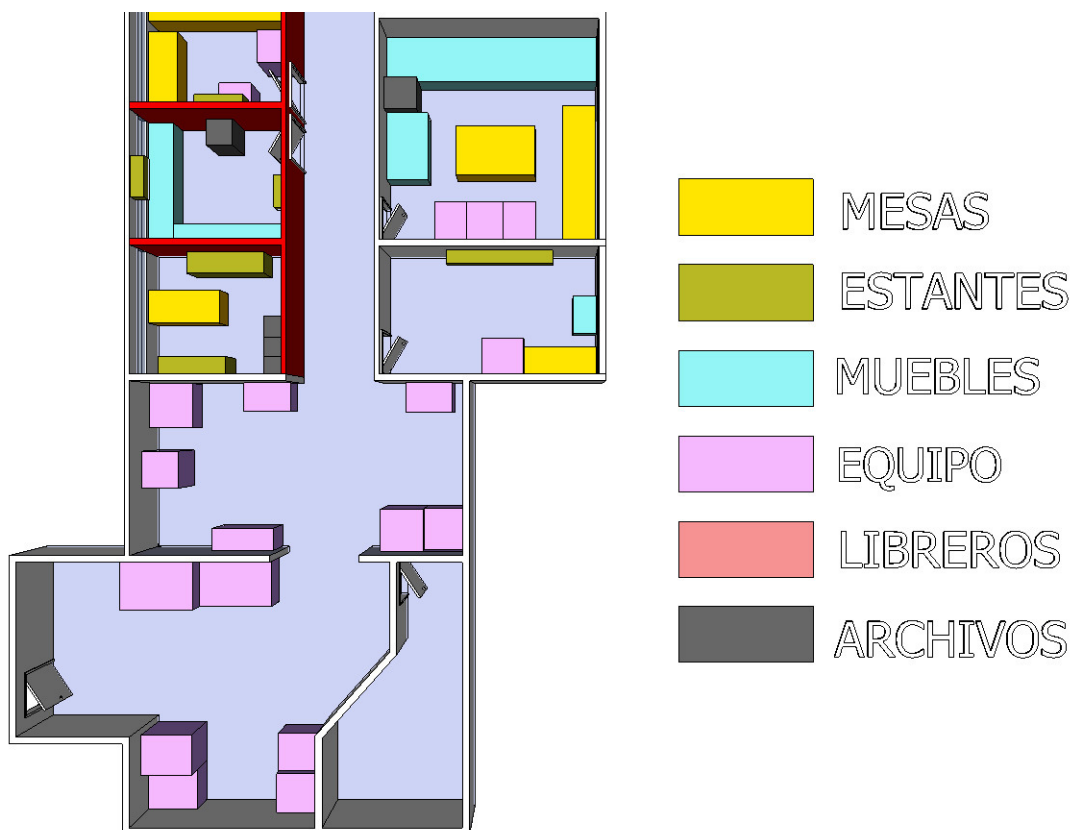
**Figura 1.** Ubicación de elementos no estructurales en Módulo 1: Laboratorios.

La distribución de los elementos no estructurales dentro del edificio se muestra a continuación en la Figura 1 seguida de una vista lateral del inmueble (Figura 2 y Figura3) donde es posible identificar la ubicación de las ventanas y puertas de ingreso/egreso. Se debe resaltar que las divisiones con color rojo corresponden a paredes livianas y por lo tanto el resto, son paredes de concreto.

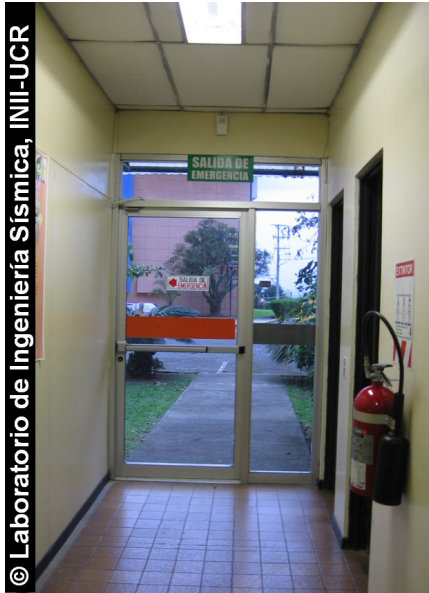
| ASPECTOS POSITIVOS | |
|---|---|
| | <p>La señalización de las salidas de emergencia, al final del pasillo principal que comunica los laboratorios. Este aspecto debe resaltarse debido a que la ruta de escape está libre de objetos que la puedan obstruir. Además, nótese el extintor que es de fácil acceso. La puerta de salida es “antipática”, lo que facilitará la evacuación en caso de emergencia.</p> |

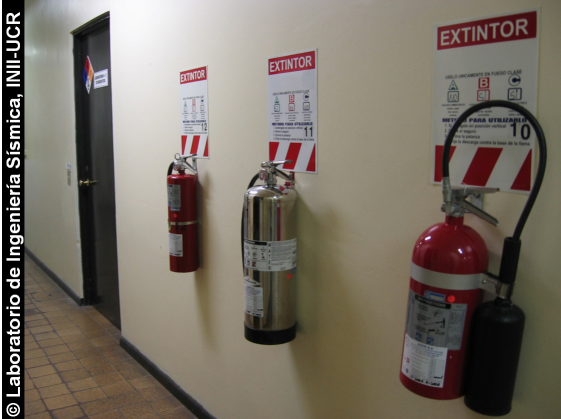
| ASPECTOS POSITIVOS | |
|---|---|
| | <p>La presencia de extintores en el pasillo, debidamente demarcados según su función. Los extintores son de fácil acceso para los funcionarios en caso de emergencia</p> |

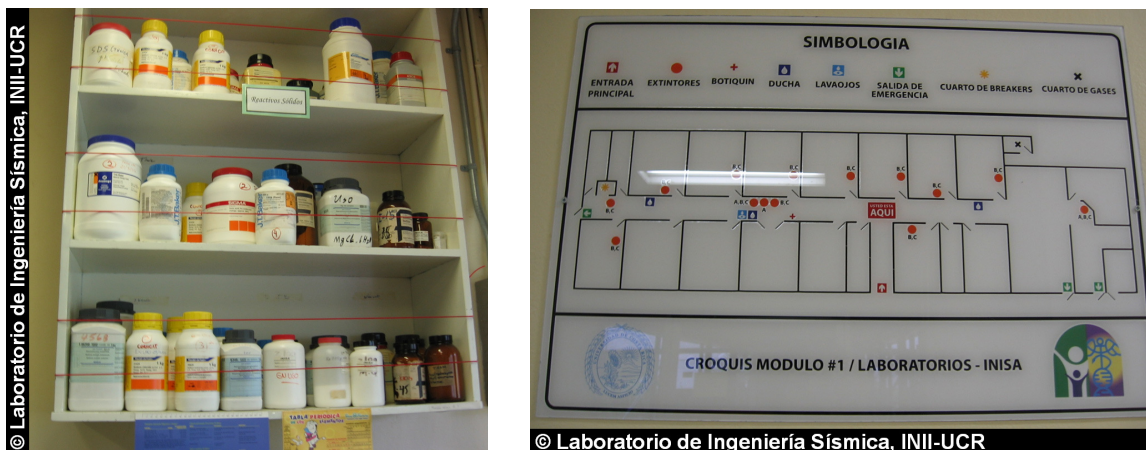
**Figura 4.** Elementos de retención de químicos y distribución de señalamiento actual.

En general, entre los aspectos positivos encontrados en este módulo vale la pena resaltar los esfuerzos realizados por el Comité de Seguridad y Salud del INISA, que se ha preocupado por la señalización de las duchas, extintores, salidas de emergencia, material peligroso, tipo de laboratorio que se ubica en cada habitación, entre otros. Además, la ubicación del botiquín siempre con la llave en la cerradura, la separación de químicos dentro de la bodega que los alberga y, en algunos laboratorios, la presencia de elementos de retención de los estantes que albergan químicos de uso diario en sus ensayos e investigaciones. En la Figura 4 se muestran ejemplos de lo anteriormente comentado.

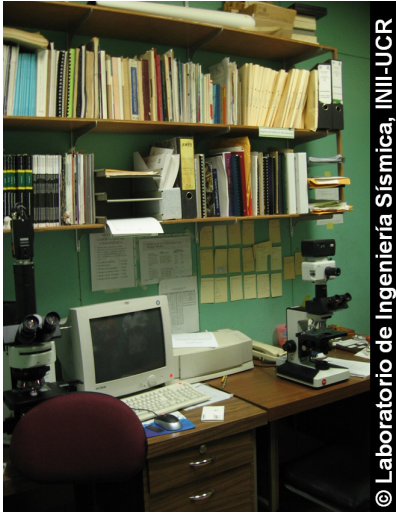
| ASPECTOS NEGATIVOS | |
|---|---|
| | <p>Los estantes para almacenar libros se encuentran sobrecargados y sin retenedores de su contenido lo que aumenta las posibilidades de caída de objetos en caso de sismo. En este caso, el estante se encuentra anclado a una pared liviana y sobre el sitio de trabajo de las personas.</p> |

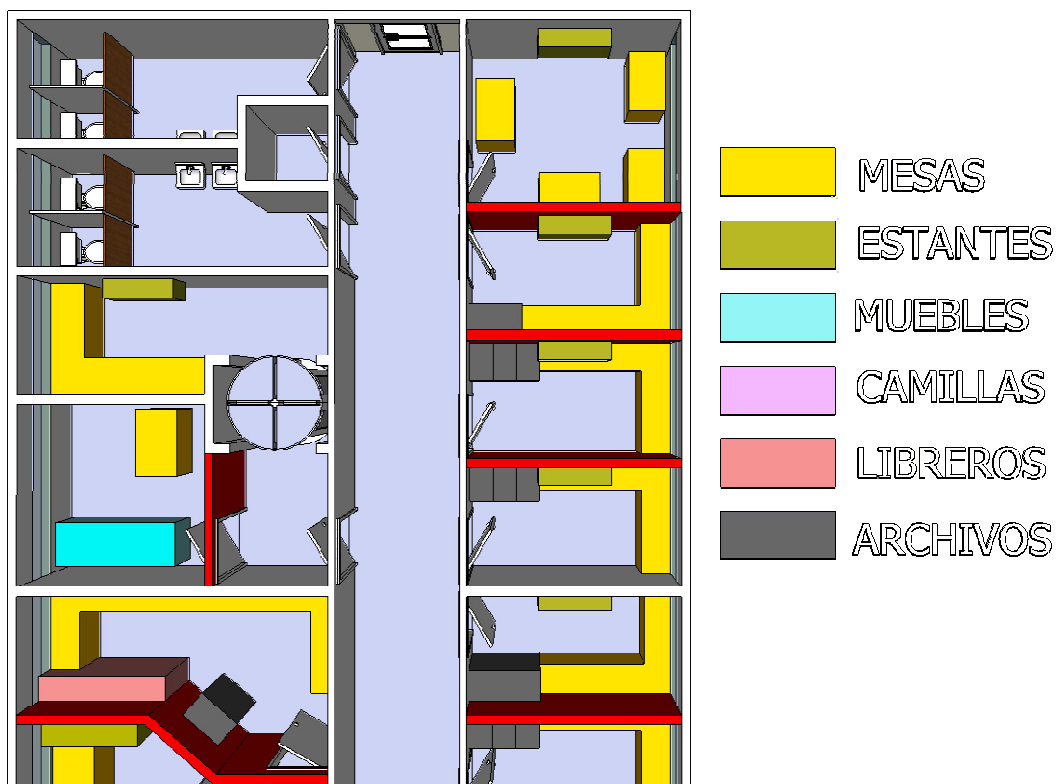
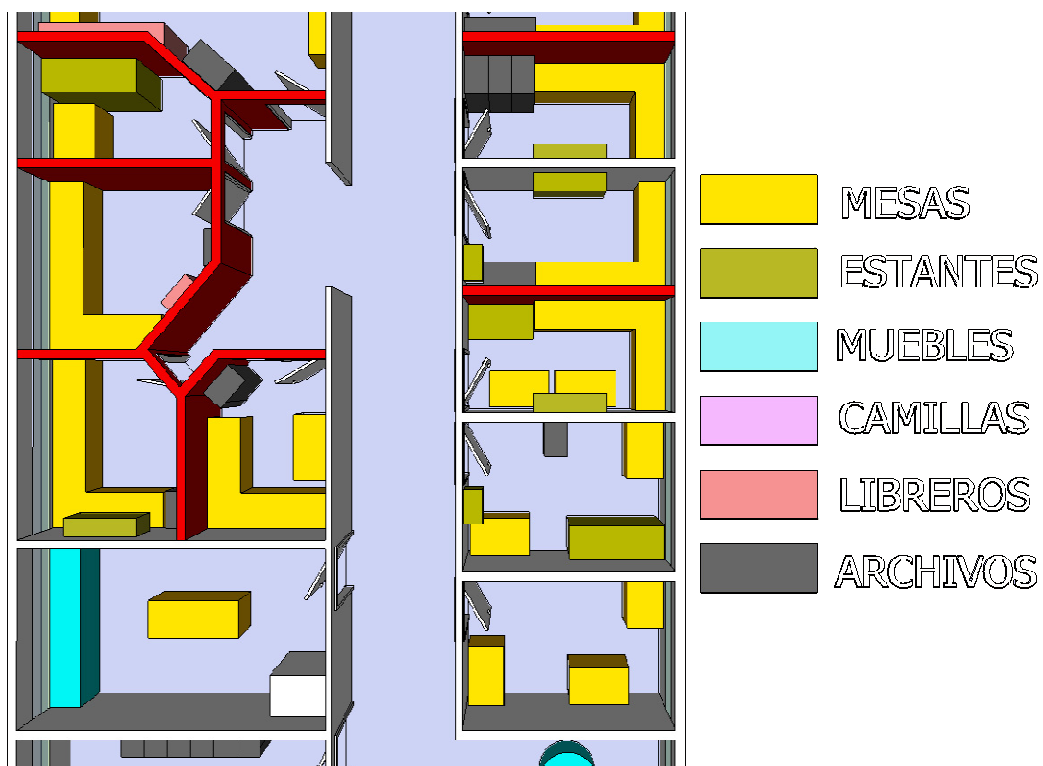
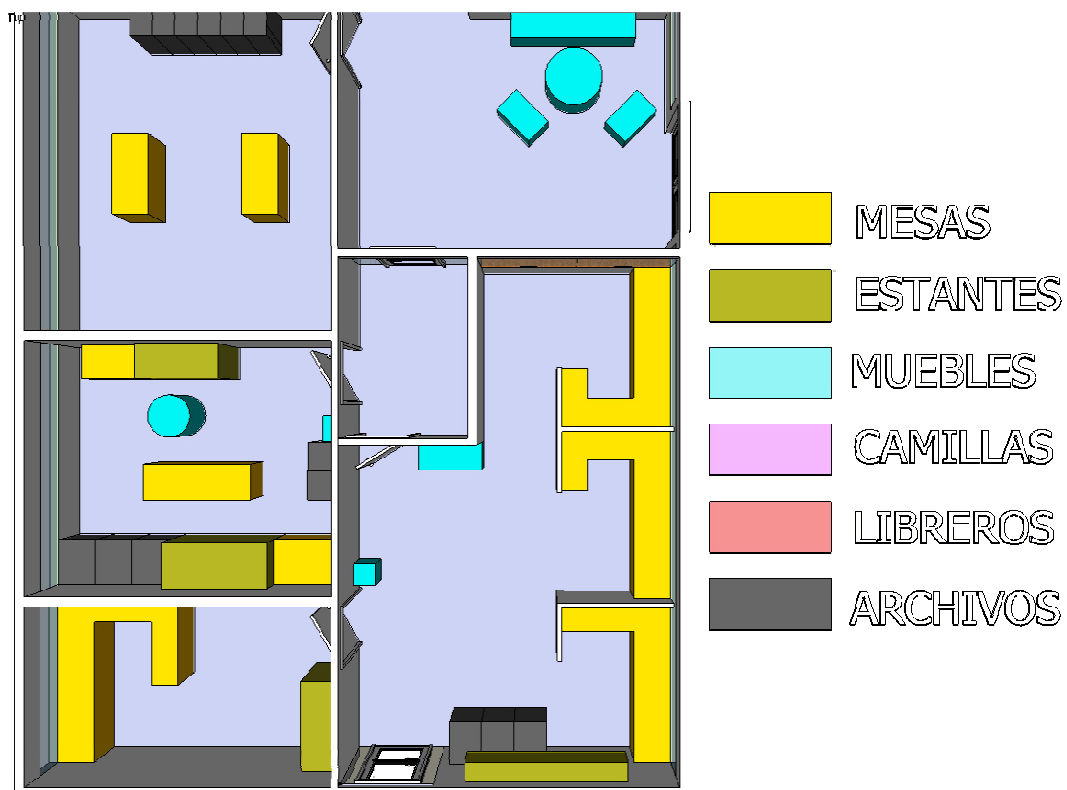
**Figura 6.** Ubicación de elementos no estructurales en Módulo 2: Oficinas.

La distribución de los elementos no estructurales dentro del edificio se muestra a continuación en la Figura 6 seguida de una vista lateral del inmueble (Figura 7 y Figura 8) donde es posible identificar la ubicación de las ventanas y puertas de ingreso/egreso. Se debe resaltar que las divisiones con color rojo corresponden a paredes livianas y por lo tanto el resto, son paredes de concreto.

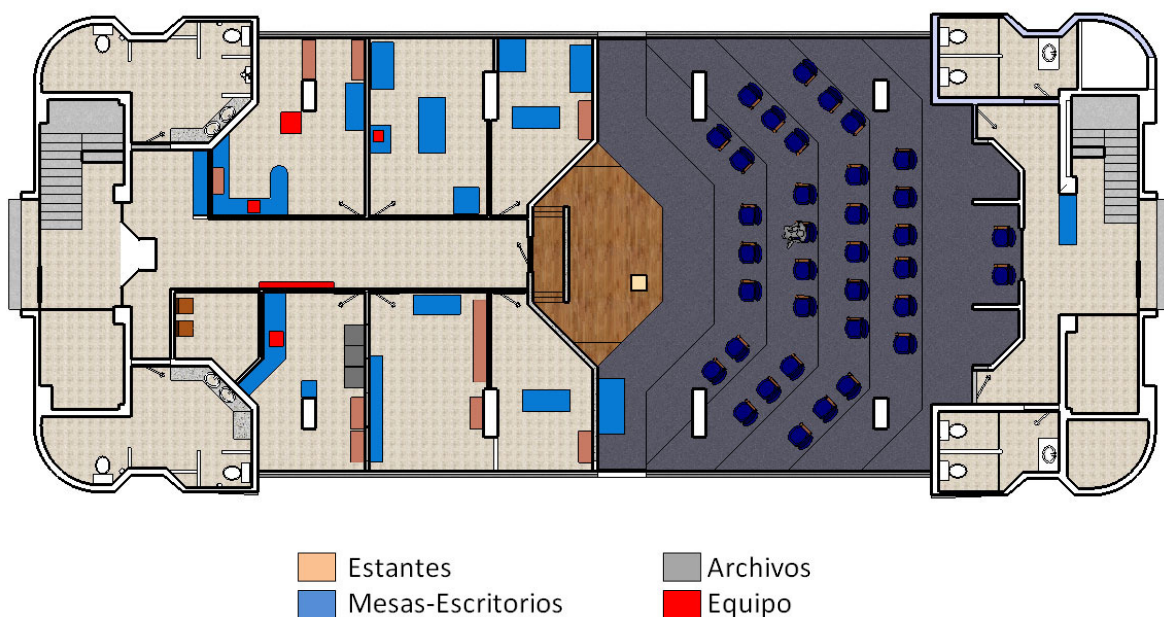
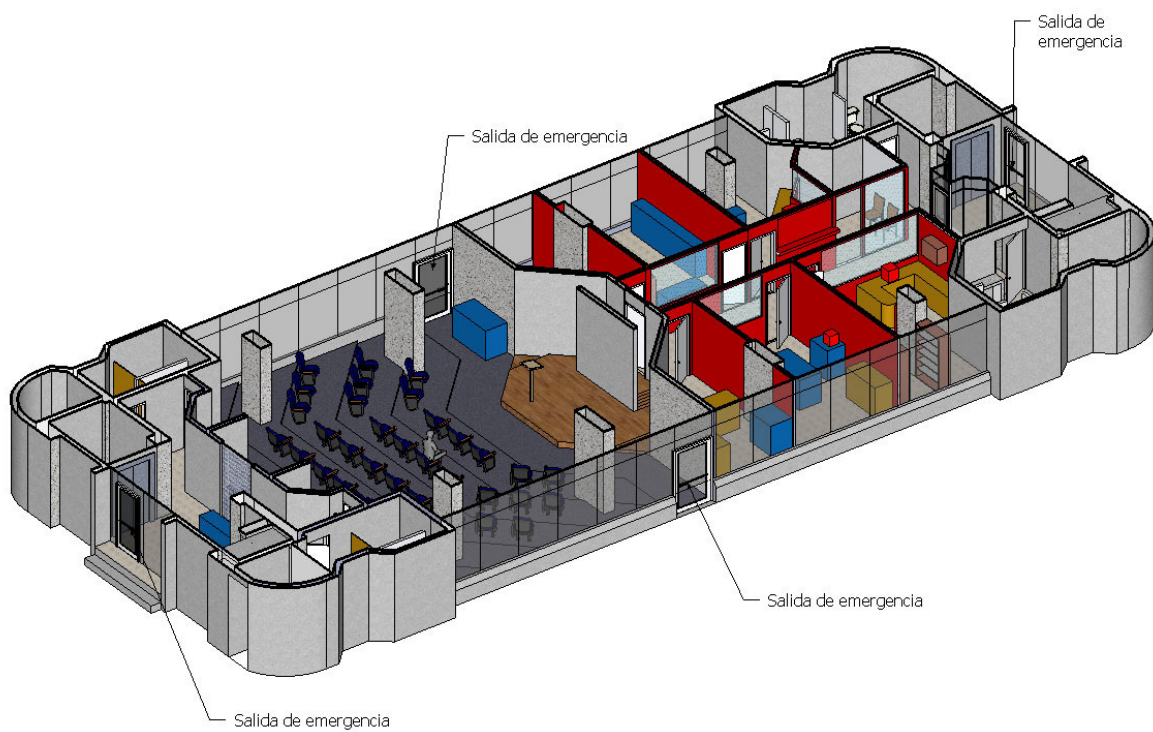
**Figura 11.** Ubicación de elementos no estructurales en la Biblioteca de Salud: Planta baja.

La distribución de los elementos no estructurales dentro del edificio se muestra a continuación en las Figuras 11, 12, 13, 14 y 15 especificadas según el nivel inspeccionado correspondiente. En cada uno, es posible identificar la ubicación de las ventanas, escaleras, ascensores, puertas de ingreso/egreso. Se debe resaltar que las divisiones con color rojo o negro más intenso corresponden a paredes livianas y por lo tanto el resto, son paredes de concreto o fachadas de vidrio.

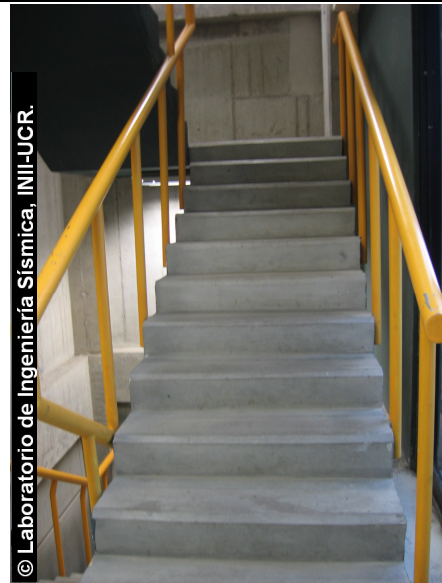
| ASPECTOS POSITIVOS | |
|---|---|
| | <p>Las escaleras poseen sus pasamanos debidamente demarcados con color amarillo lo que facilitaría su ubicación en caso de por alguna emergencia se suspendiera la electricidad.</p> |

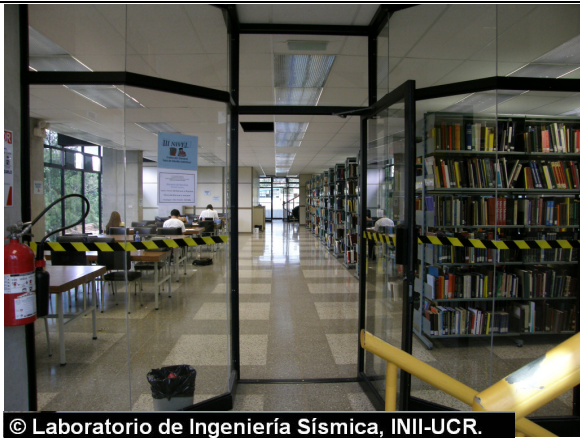
| ASPECTOS POSITIVOS | |
|---|---|
| | <p>Las divisiones de vidrio se encuentran marcadas con una banda central color amarillo y negro para evitar que los ocupantes tengan la posibilidad de chocar contra estas.</p> |

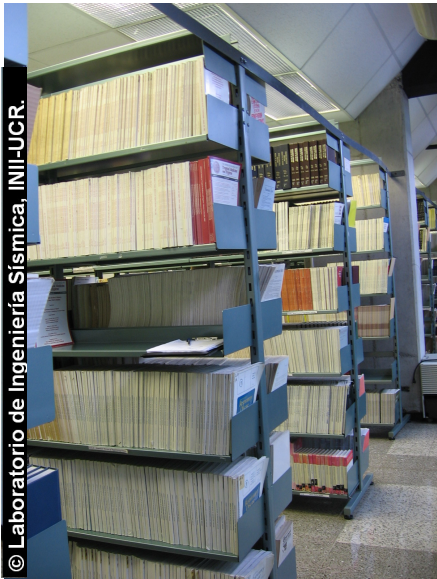
| ASPECTOS POSITIVOS | |
|---|---|
| | <p>Ciertos estantes que almacenan la colección general de libros se encuentran sujetos unos con otros en su parte superior con el objetivo de disminuirle su razón de esbeltez y posibilidad de vuelco durante un sismo.</p> |

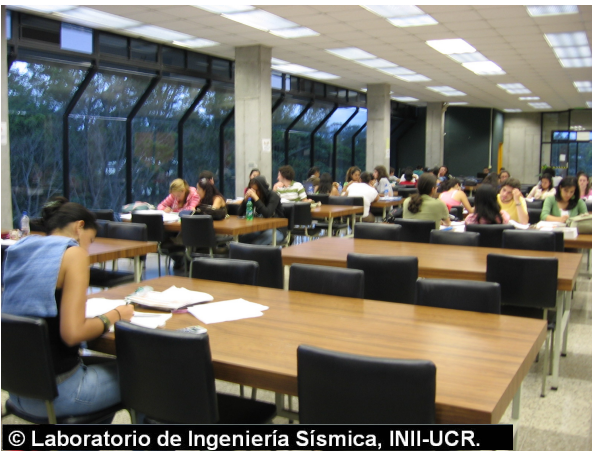
| ASPECTOS POSITIVOS | |
|---|---|
| | <p>La ubicación de mesas de trabajo grandes, en especial en las salas de mayor ocupación de estudiantes, aumentan las zonas de refugio en caso de sismo, como más adelante se comenta.</p> |

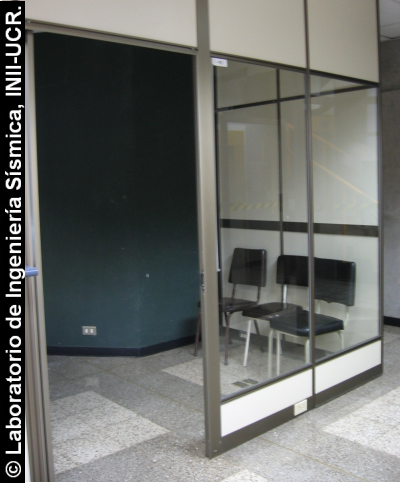
| ASPECTOS NEGATIVOS | |
|---|---|
| | <p>Las paredes livianas en ocasiones se encuentran “rellenas” con paneles de vidrio los cuales al ser de un material frágil y en caso de que se deforme el marco pueden quebrarse producto del movimiento relativo entre pisos al estar el marco anclado inferior y superiormente.</p> |

Por último, pese a que las paredes livianas y en especial las fachadas de vidrio son gran parte de los elementos no estructurales inventariados en el edificio, los mismos fueron diseñados sísmicamente y por lo tanto representan un menor riesgo para las personas, pero sí se debe tomar en cuenta que estos elementos pueden verse afectados por el comportamiento de los estantes adosados a su estructura o apoyados sobre ellos y que están en su máxima capacidad de almacenamiento.

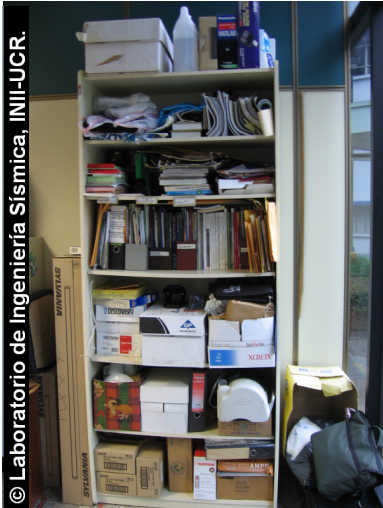
| ASPECTOS NEGATIVOS | |
|---|---|
| | <p>Presencia de estantes esbeltos sobrecargados y con elementos pesados en sus niveles más altos, sin ningún tipo de sujeción ni mecanismos de retención de su contenido, por ello, en caso de sismo pueden volcar, bloquear el paso o lastimar a alguna persona.</p> |

Según las inspecciones realizadas, se concluye que los estantes sin sujeción y protección son los elementos que más riesgo representan a la seguridad de los usuarios de la Biblioteca de Salud durante un sismo. De esta forma, su aseguramiento adecuado es vital para aumentar la seguridad sísmica no estructural dentro del inmueble estudiado.

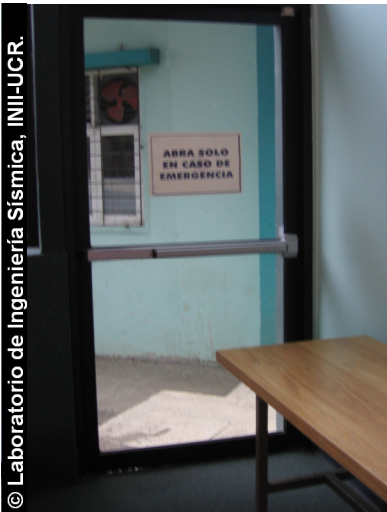
| ASPECTOS NEGATIVOS | |
|---|---|
| | <p>Se encontraron mesas u otros objetos cerca de las salidas de emergencia las cuales pueden deslizarse y bloquear el paso durante el proceso de evacuación del sitio.</p> |
