**UNIVERSIDAD DE COSTA RICA
FACULTAD DE INGENIERÍA
INSTITUTO DE INVESTIGACIONES EN INGENIERÍA
LABORATORIO DE INGENIERÍA SÍSMICA**

**Proyecto de investigación: Redefinición
de la escala de intensidad Mercalli
Modificada para Costa Rica, No. 731-A5-
093**

Informe final

Título: Redefinición de la escala de intensidad Mercalli Modificada (MM) para Costa Rica, No. 731-A5-093

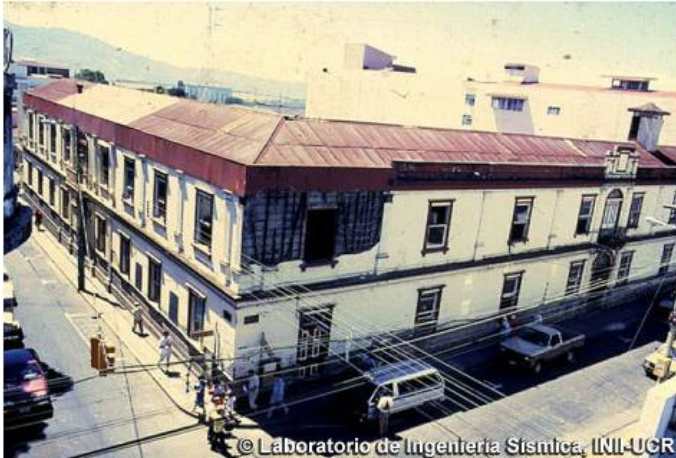
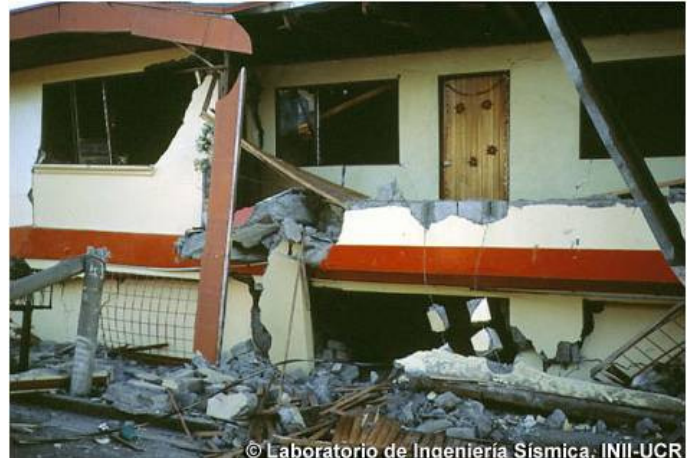
a) Fotografías de estructuras dañadas debido al terremoto de Alajuela (22/12/90). Corresponden a grado de daño 3 (foto izquierda) y grado 5 (foto derecha)

Figura 1. Algunas fotografías utilizadas en la redefinición de la escala Mercalli Modificada y en el replanteo de los mapas de isosistas.

A continuación se muestran unas fotografías a modo ejemplo, que corresponden al terremoto de Alajuela y al de Limón, que fueron utilizadas para redefinir las intensidades debidas a estos sismos.

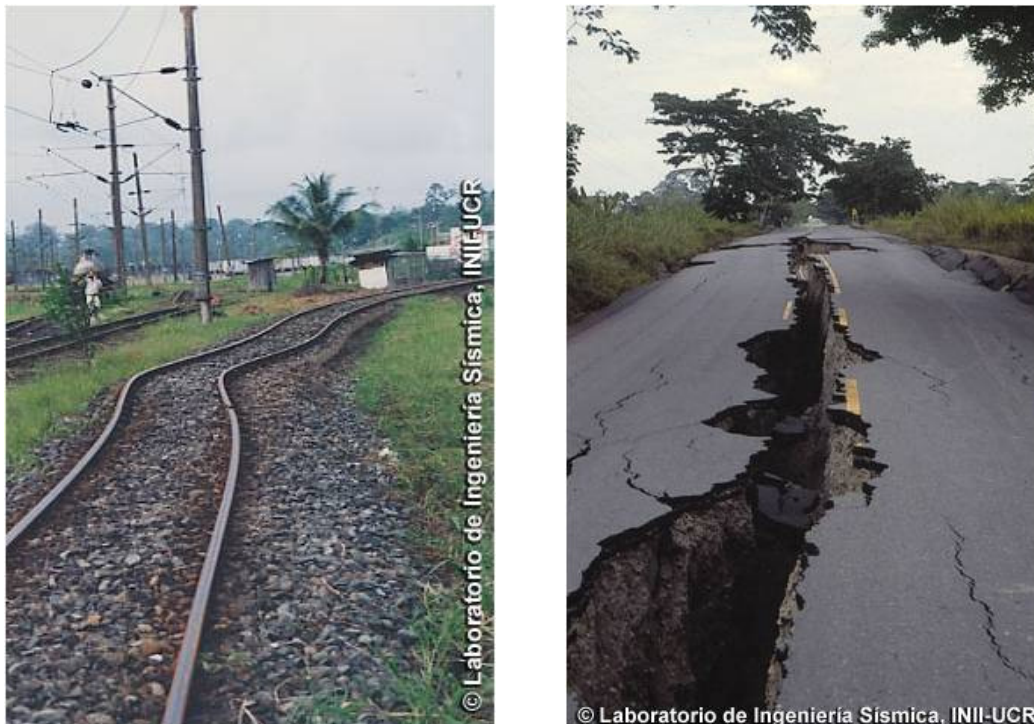
b) Fotografías de estructuras dañadas debido al terremoto de Limón (22/04/91). Corresponden a la modalidad de daños en líneas del tren (intensidad X) y licuación del terreno (intensidad IX-X)

- **Comparación para Limón (figura 4):** según el replanteo de las escalas y la evidencia encontrada, el sismo de Limón produjo intensidades de X (específicamente evidenciada por rieles de ferrocarril retorcidos, tal y como se vio en las fotos de la figura 1), en las cercanías del Valle de la Estrella. Volviendo a figura 4, se observa que al comparar los dos mapas, las intensidades varían en un grado: el propuesto por la RSN va de IV a IX y el propuesto en este proyecto de IV a X. Además, el de la RSN muestra las áreas como círculos más o menos concéntricos respecto a la zona epicentral, mientras que el presente estudio muestra estas áreas en forma de franjas más verticales hacia el centro del país, lo que implica que se estimaron valores de intensidad más altos para las regiones Pacífico Sur y Pacífico Central al considerar los efectos en las estructuras. En cuanto a semejanzas, el Valle Central presenta el mismo valor de intensidad en ambos mapas, que es igual a VI.

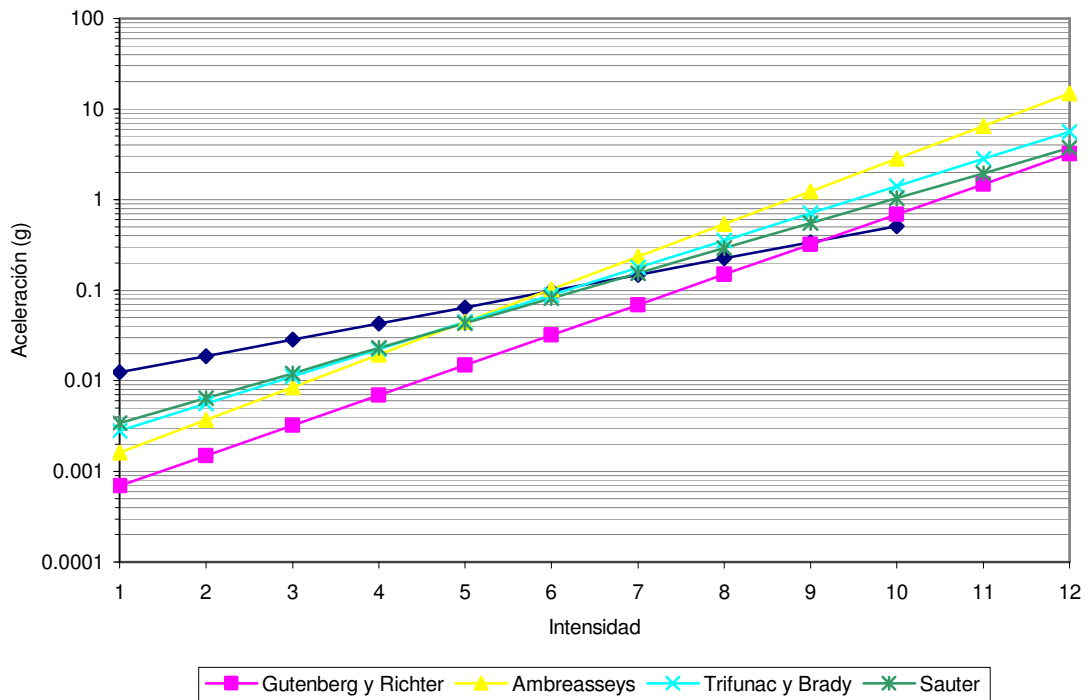
Figura 7. Comparación entre la correlación obtenida (línea azul) y las propuestas por otros autores

Esta misma ecuación se graficó para compararla con otras estimaciones hechas por autores de otras partes del mundo, y se obtuvo el gráfico de la figura 7.

En él se observa que hasta una intensidad de VI, la relación propuesta en este estudio estima valores de PGA mayores respecto a las demás relaciones. Justo para el valor de VI se predice un valor de PGA muy semejante a cualquiera de las demás ecuaciones y para intensidades mayores, con la ecuación local se obtienen valores inferiores que las demás. Lo anterior se debe probablemente a la falta de valores de aceleraciones altas registradas en este país, ya que el máximo valor es de apenas 0,46 g y corresponde al terremoto de Alajuela.
